Mansikkalan koulukeskuksen kattovuodon syy selvitetty

Tiedote **16.12.2022 14:21**

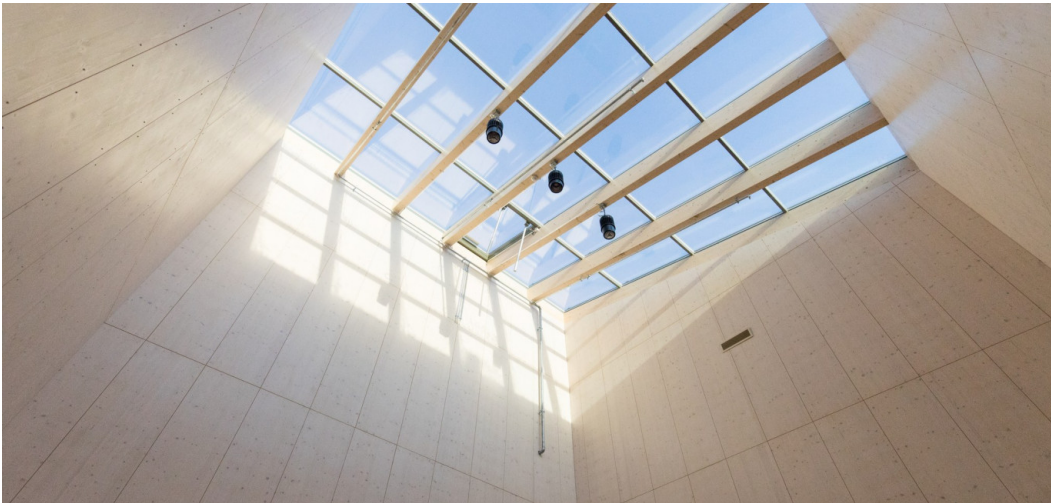
Valopihoja on koulukeskuksessa neljä. Kaikkien katot on nyt tarkistettu.

Asiantuntijan tekemien selvitysten pohjalta kävi ilmi, että yhden lasikaton pellityksissä oli tapahtunut virhe, jonka vuoksi vesi pääsi patoutumaan ja jäätymään väärään paikkaan. Tästä aiheutui vuoto sisätiloihin, joka huomattiin ja paikallistettiin nopeasti. Tästä syystä myös suojaustoimet saatiin tehtyä ripeästi, eikä vesi ehtinyt aiheuttaa opetustiloissa vaurioita.

- Välipohjassa kastui lämmöneristeitä, mutta ne on nyt kaikki poistettu. Korjaussuunnitelma ja vauriokorjausten eli uusien eristeiden asennus tullaan suunnittelemaan lähiaikoina, jotka tehdään Raklamitin ohjeiden mukaisesti. Viälliseen pellitysrakenteeseen on jo tehty muutoksia, ettei ongelma toistu. Varmistava korjaus tehdään myöhemmin kelien salliessa. Itse vauriopaikka ei ole vesikatteen puolella vaan lasikatteen räystääsalueella. Lasikattoja on koulukeskuksessa yhteensä neljä. Myös kolme muuta lasikattoa on tarkastettu, eikä niissä havaittu vastaavaa ongelmaa, toteaa YIT:n ylläpitöpäällikkö
