Kuntotutkimukset

Päiväys	12.3.202
Projekti	Ulkovaipparakenteiden kuntotutkimus
Tilaaaja	Imatran Väärätalo
Kohde	Koskenparras 3, 55100 Imatra

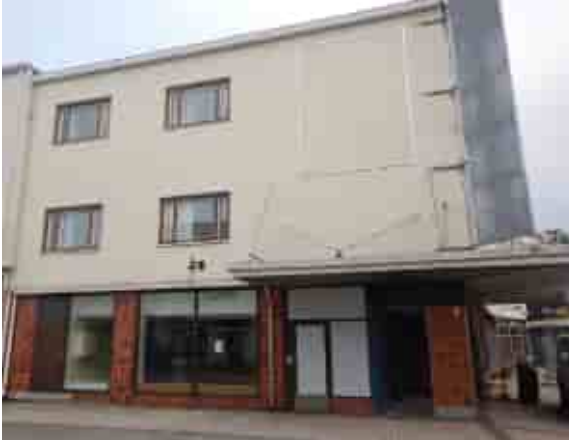
Yleiskuva julkisivusta. Rappauksen halkeilua havaittiin aukotusten yhteydessä ja nurkka-alueella sekä rapatun osan alareunassa.

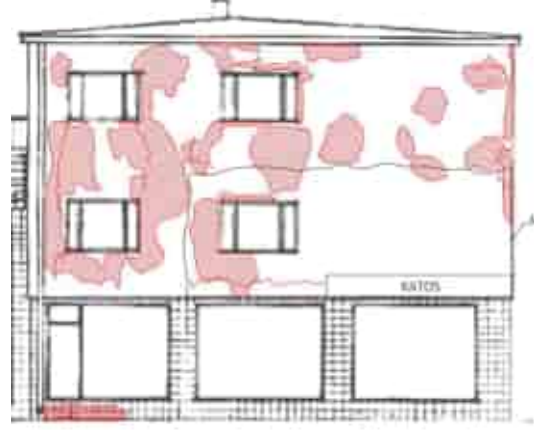
Kopokartoituksessa todettuna julkisivun rappauksessa esiintyy kopoa yleisesti halkeamien yhteydessä ja paikoin myös muualla. Alustasta irti olevaa rappausta on noin kolmannes julkisivun rappauksen kokonaispinta-alasta.

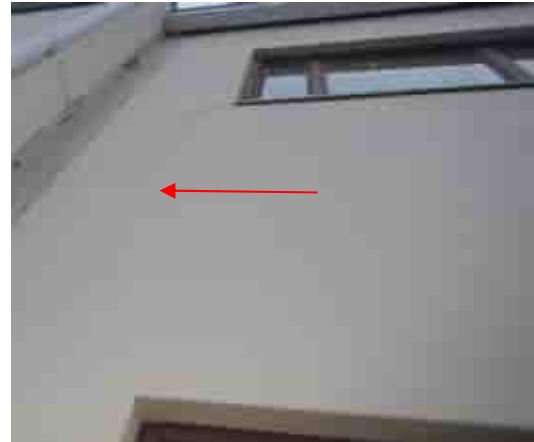
Aukotusten yhteydessä havaittiin halkeamia. Osa halkeamista liittyy aukotusten muutostöihin liittyviin rakennemuutoksiin.

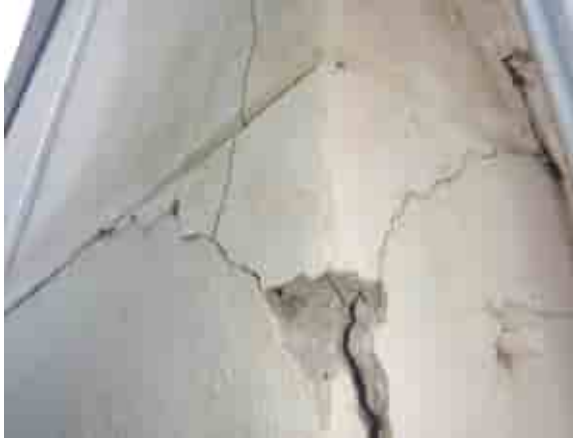
Nurkka-alueella rappauksessa lohkeama, joka putoamisvaarassa. Alueella on katos, joten erillisille suojuuksille ei tarvetta lohkeaman takia.

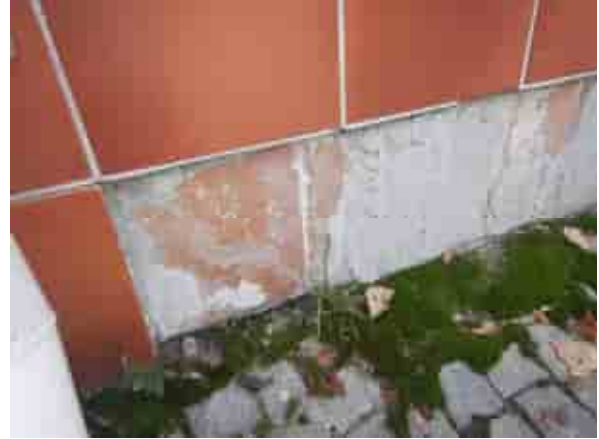
Katutasokerroksen laattapintaisille julkivuosille on tehty korjauksia asentamalla uudet laatat vanhojen päälle. Paikoin uusitut laatat ovat irronneet.

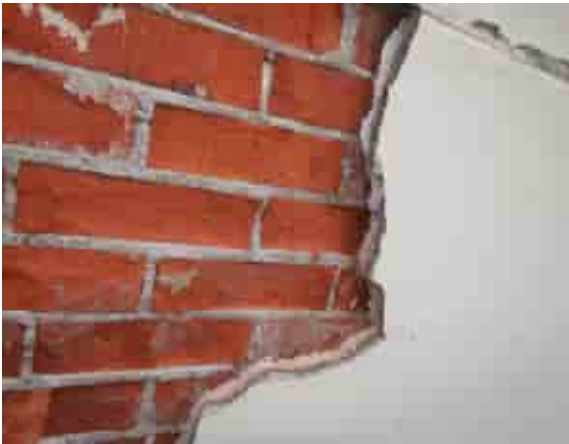
Paikoin rappaus on tippunut ja myös tiilimuuraus on pintarapautunut.

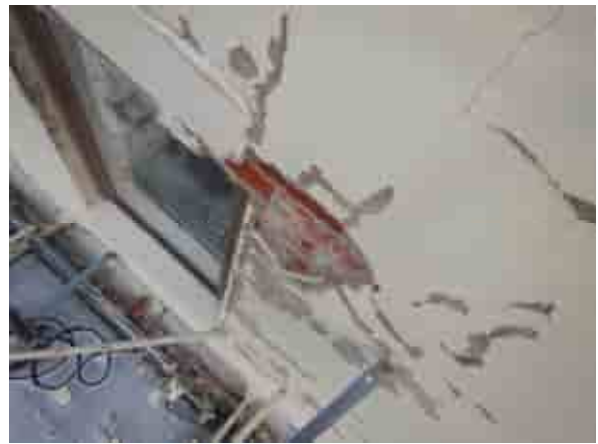
Paikallisesti rappauksessa voimakasta verkostomaista halkeilua.

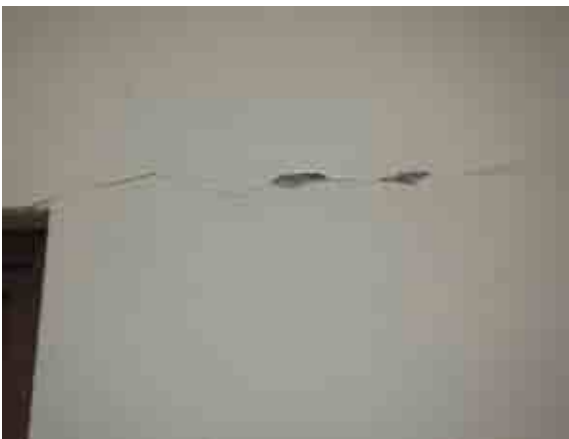
Aukotusten yhteydessä esiintyi yleisesti rappauksen halkeilua ja halkeamien yhteydessä kopoa.

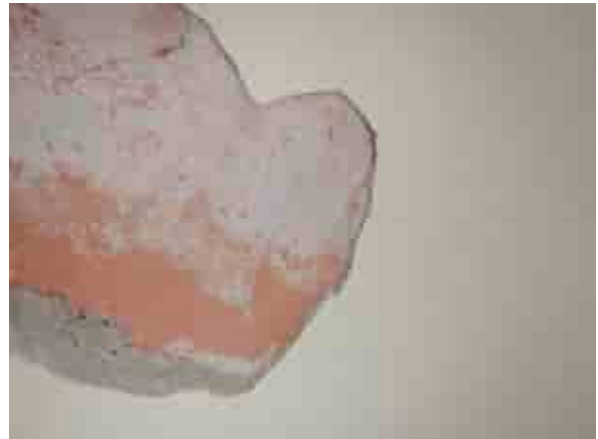
Alkuperäinen rappaus, jossa havaitaan julkisivun alkuperäinen punertava sävy. Rappaus on uusittu aukotusten muutosten yhteydessä ja paikkakorjauksiakin on suoritettu ajansaatossa. Osa korjauksistakin on vaurioitunut ja paikkakorjauksen rajapinnoissa esiintyi yleisesti kopoa.

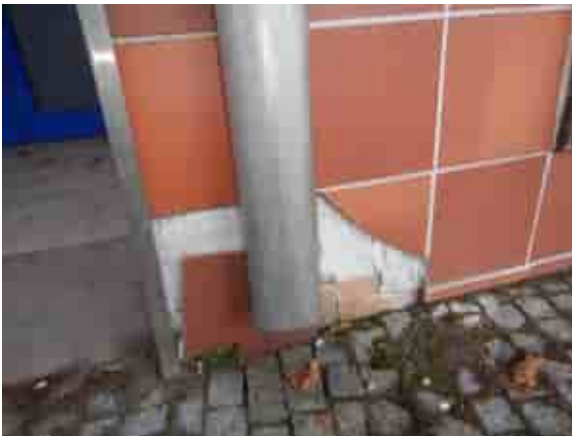
Katutason liiketilojen laatoitetut julkisivut on uusittu asentamalla uudet laatat vanhojen päälle. uusittuja laattoja on paikoin irronnut.

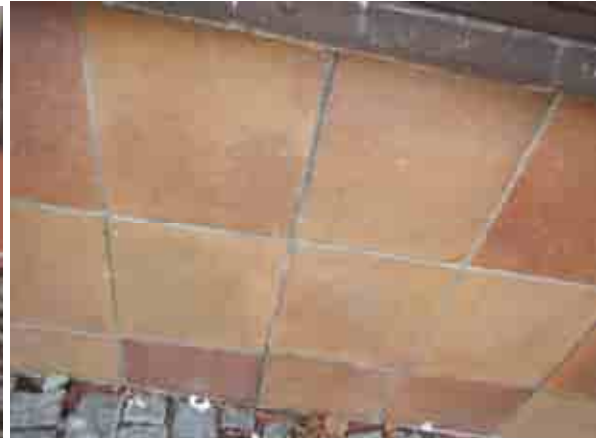
Ravintola osalla on julkisivussa katutasolla vanhat laatat. Laatoitetuissa julkisivuissa on paikoin saumavaurioita, yksittäisiä halkeamia ja kopoa.

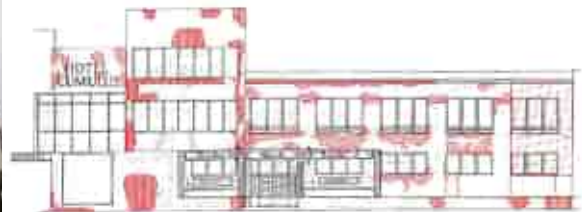
Kopokartoituksessa todettuna julkisivun rappauksessa esiintyy kopoa yleisesti halkeamien yhteydessä ja julkisivun yläosassa. Alustasta irti olevaa rappausta on noin 15 % julkisivun rappauksen kokonaispinta-alasta. Laatoissa esiintyy kopoa tai irronnut kokonaan n. 15 %:ssa pinta-alasta.

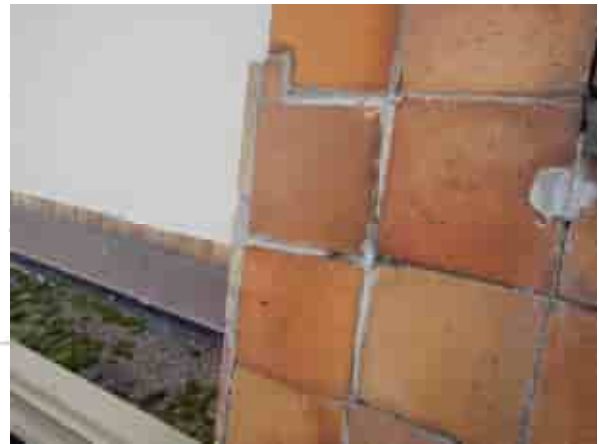
Ulokkeellisen julkisivuosan laattoja on havaintojen mukaan paikoin uudelleen kiinnitetty.

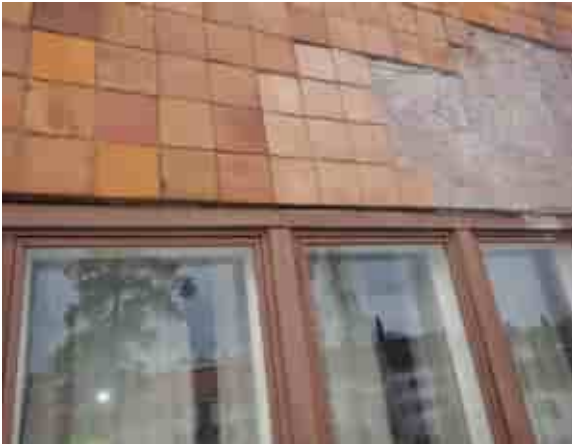
Julkisivun laatoitusta on paikoin uusittu uusilla laatoilla ja osin vauriokohdat on jätetty rappauspinnalle.

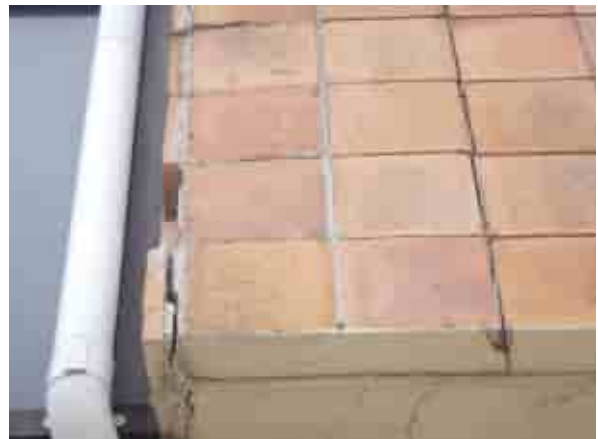
Laatoitetussa julkisivussa esiintyy paikoin pystysuuntaisia halkeamia, osin laatta ovat putoamisvaarassa. Alue on rajattu alapuolelta suojaaidoin.

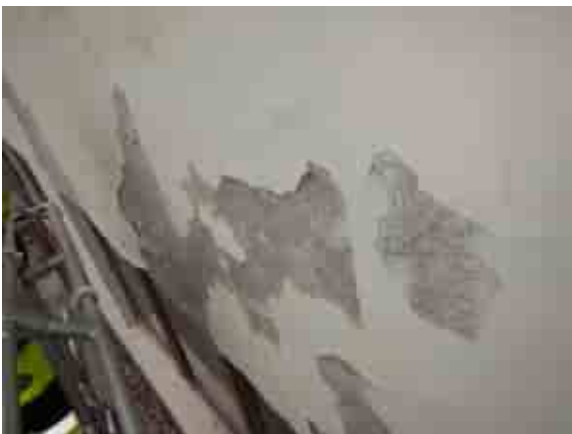
Julkisivun rappauksessa on paikoin pintavaurioita. Pinnassa on suhteellisen yleisesti havaittavissa verkostomaista halkeilua.

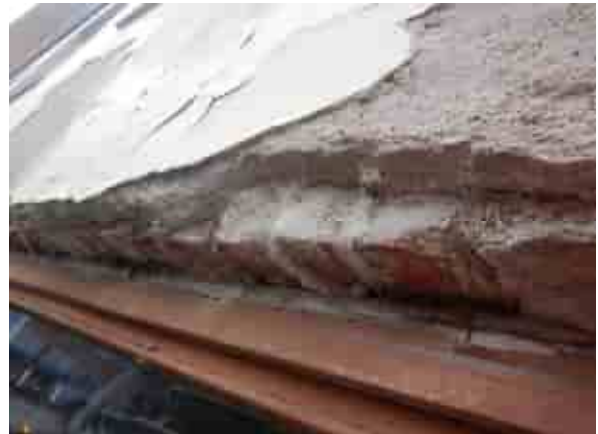
Rappauksessa on paikallisesti lohkeamia. Rappauksesta otettiin yksi näyte ohuthietutkimuksiin arviolta vaurioitumattomasta alueesta.

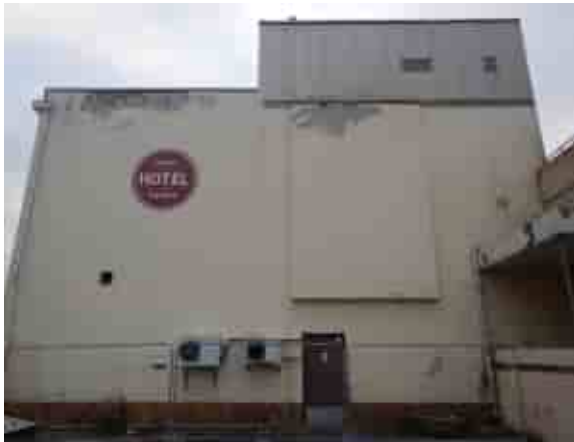
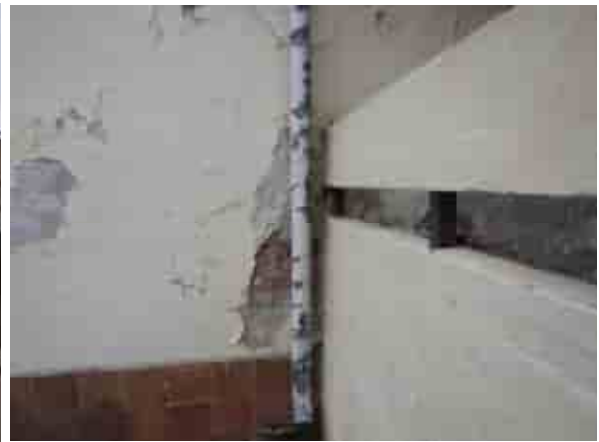
Rakennuksen siipiosan päädyn rappauksessa on havaittavissa muita julkisivuja vastaavia vaurioita. Paikallisesti rappaus on irronnut kokonaan. Alueelle ei voitu suorittaa kopokartoitusta. Vesikatolla sijaitsevassa IV-konehuoneessa on julkisivupintanapofiilipelti.

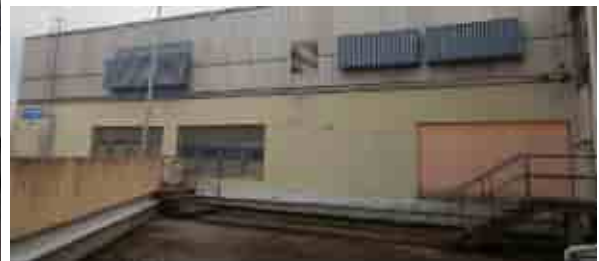
Siipiosan julkisivuille on havaintojen mukaan tehty ajansaatossa aukkomuutoksia ja niiden yhteydessä esiintyi halkeilua. Rappauksen kunto on muita julkisivuja vastaava.

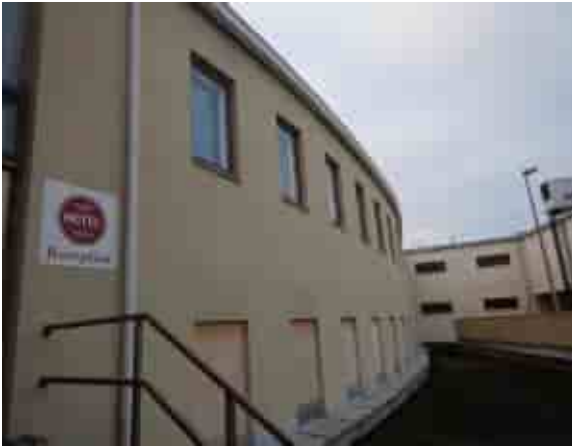
Kaarevan osan julkisivu vaikutti myöhempänä korjatulta, mutta siinä havaittiin muita julkisivurappauksia vastaavia vaurioita.

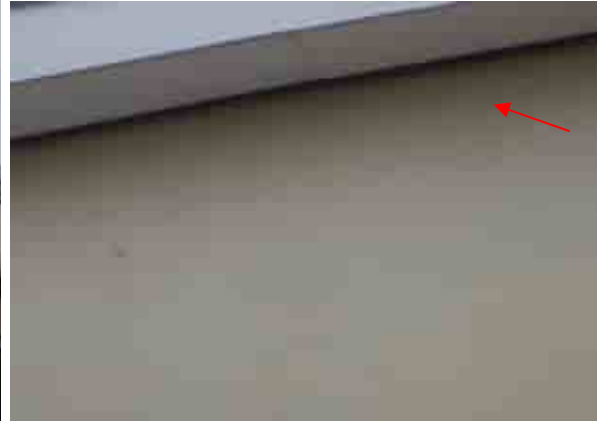
Kaarevan osan rappauksen yläosassa esiintyi yleisesti halkeilua.

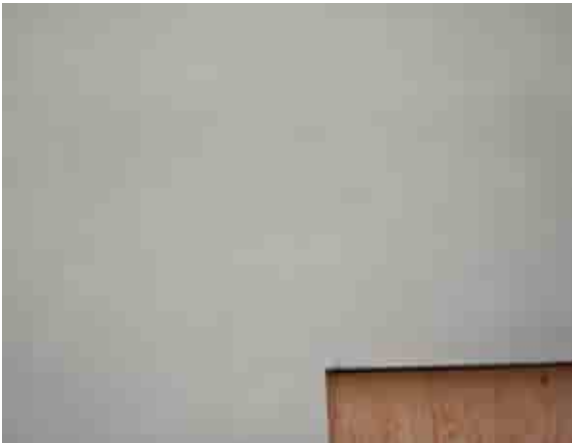
Kaarevan osan rappauksessa esiintyi paikoin halkeilua aukotusten yhteydessä.

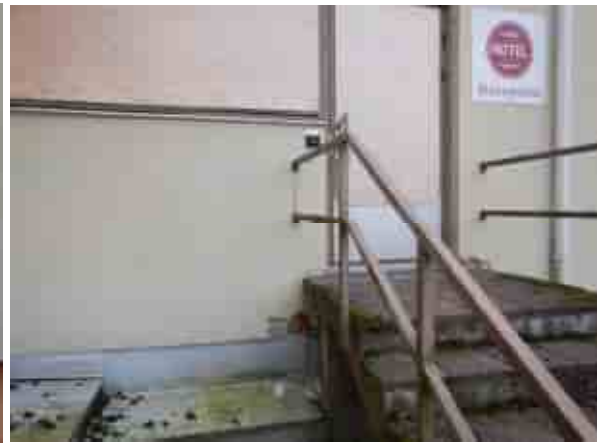
Sisäänkäynnin yhteydessä on rappauksen lohkeamia.

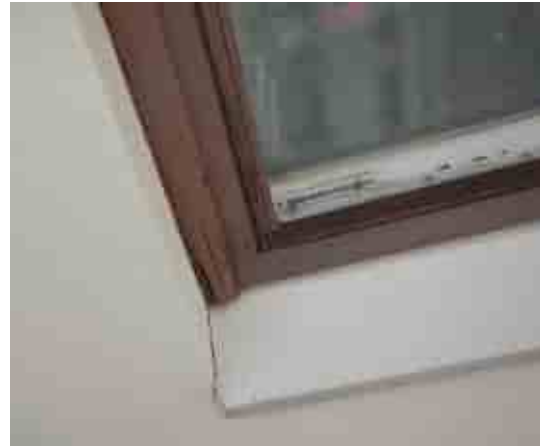
Hotelliosan ikkunoissa ei havaittu merkittäviä vaurioita, kuitenkin ulkopuolisten puuosien alaosissa havaittiin jo paikoin haristumaa. Vaurioiden voimakkuus vaihtelee ilmansuunnittain, eteläpuoleisissa ikkunoissa vauriot ovat yleisesti pidemmälle edenneitä.

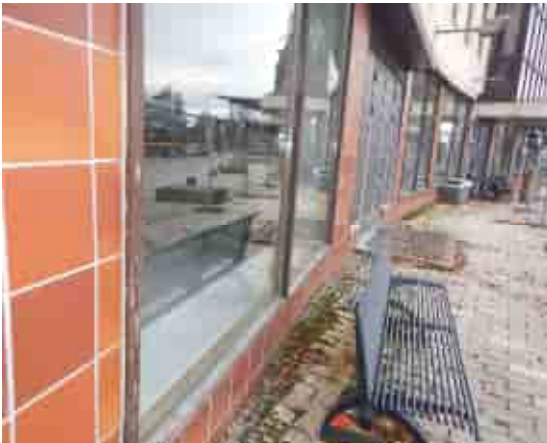
Katutason ikkunat ovat kiinteitä puuikkunoita, joissa lämpölaselementit. Ulkopuolisissa puuosissa havaittiin yleisesti huoltokorjaustarpeita.

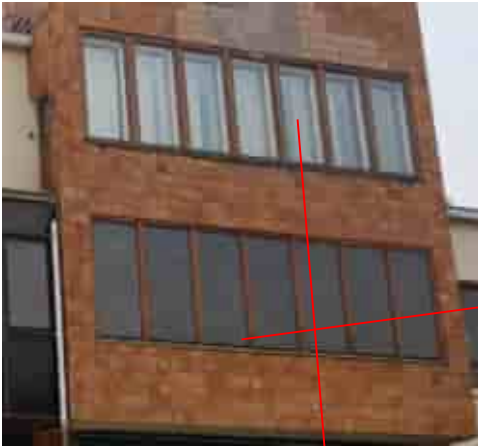
Ulostyöntyvässä julkisivuosassa alemmat ikkunat ovat selkeästi vanhempia ja paikoin huonokuntoisia.

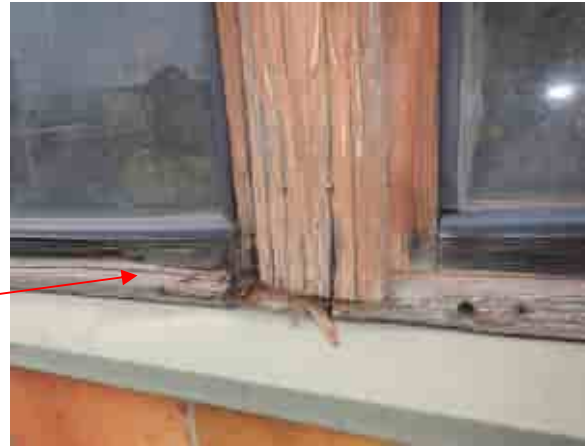
Edellisen kuvan alemmissa ikkunoissa on paikoin lahovaurioita.

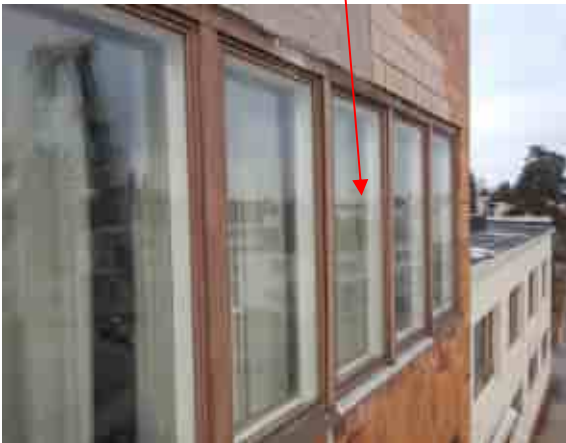
Ylemmän kerroksen ikkunat ovat uudempia, mutta niissä havaittiin paikoin puuosien vääntymiä ja maalinpinnan haalistumaa.

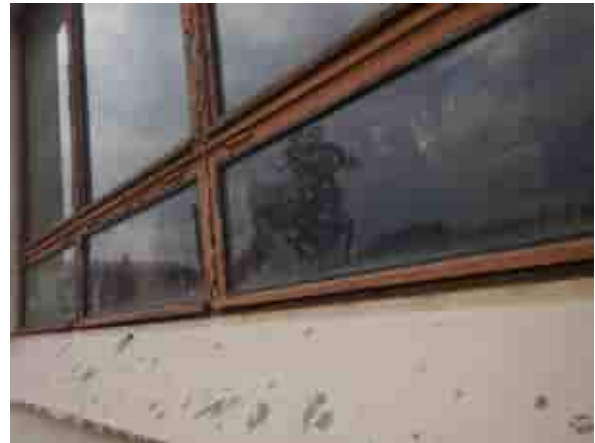
Jukankadun puolella siipiosan ikkunat ovat vähintään ulkopuolisin osin huonokuntoiset.

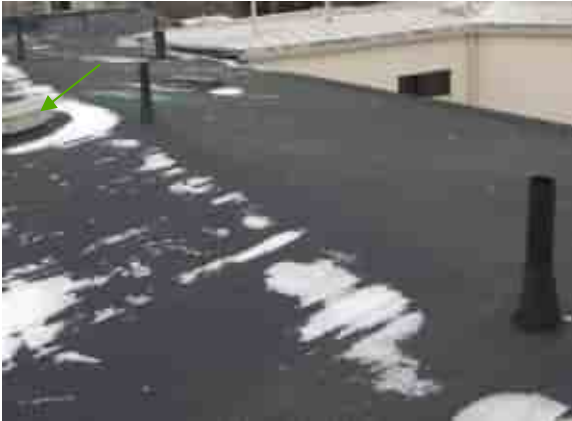
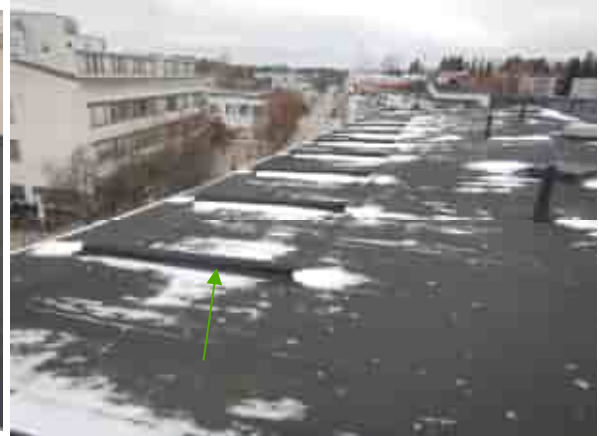
Kaarevan rakennusosan vesikate on kohtalaisen hyvässä kunnossa. Vesikatolla on kohtalaisen paljon läpivientejä, joista osa on havaintojen mukaan aiemmin poistettu käytöstä IV-saneerauksien yhteydessä. Koskenparras kävelykadun puolella on lähes koko matkalla ilmeisimmin mainoskylttien perustuksia.

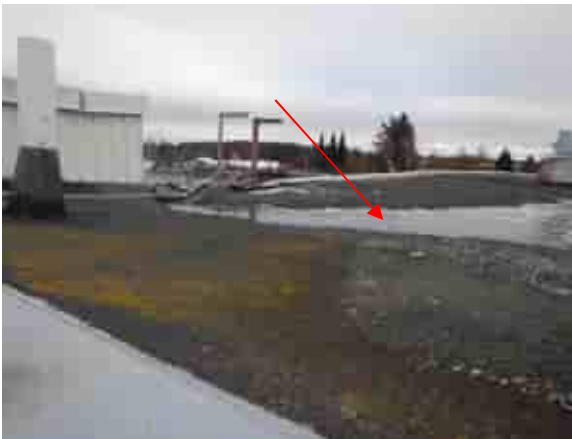
Korkeimman osan vesikatolla havaittiin lammitumista. Kattovedet ohjautuvat kallistuksilla ulosheittäjään.

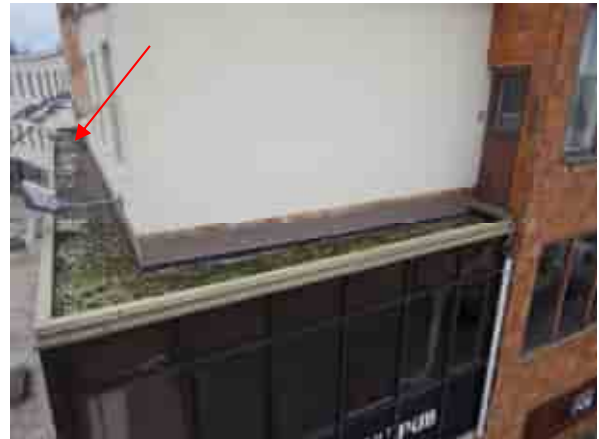
Lasijulkisivuisen osan vesikatteella on suojakiiveys, jossa havaittiin runsasta sammaloitumista. Nuolella osoitetusta kohdasta havaittiin tiloissa vuotojälkiä.

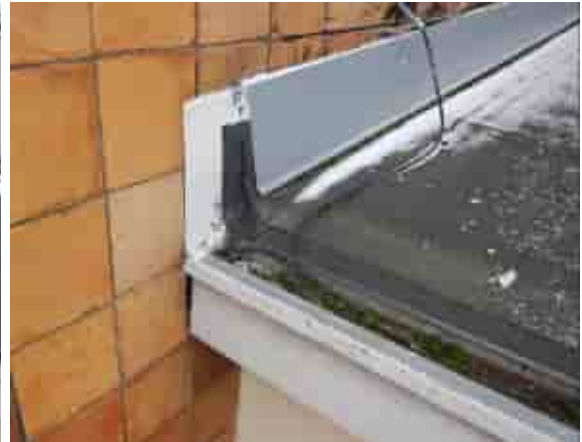
Kaikilla vesikattoalueilla havaittiin räystäskouruissa roskaa ja sammaloitumista. Rakennus ei ole saatujen tietojen mukaan ollut vuosiin käytössä ja huoltokin on näin ollen ollut puutteellista.

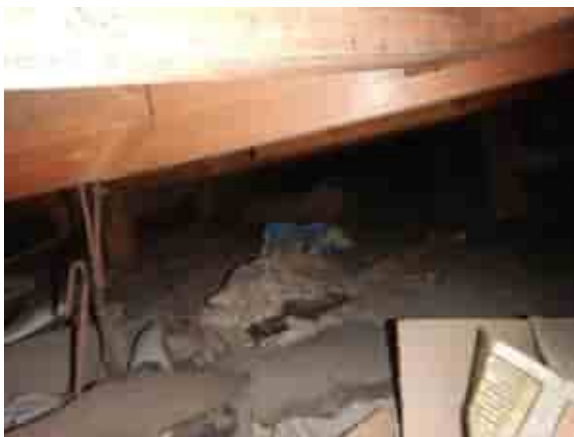
Vesikaton tuuletustilassa havaittiin kaikenlaista jätettä.

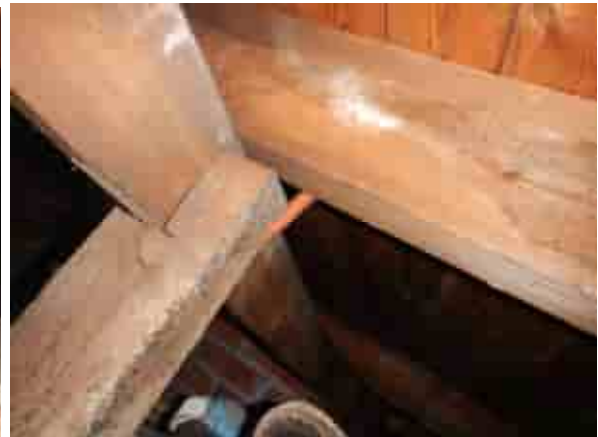
Vesikaton puurakenteissa havaittiin lievää kasvustoa, joka viittaa ainakin jossain vaiheessa tuuletuksen toimimattomuuteen.

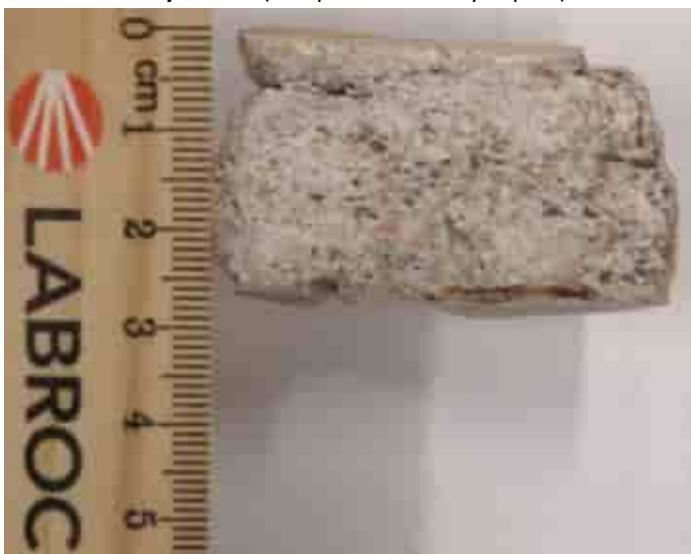
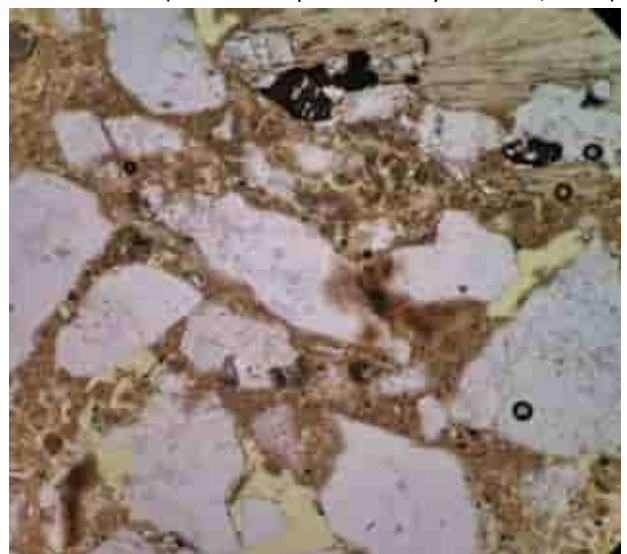
Näyte OH.01, julkisivun rappaus ja pinnoite				
lieriön pituus noin 24 mm, Ø: 50 mm, ohuthiepinta: ulkopinta 0-24 mm				
Laatu	Kunto	KS-suhde	Huokostus/ täytteet	Rapautuneisuus/ Vaurioituneisuus
tydyttävä	tydyttävä	pinta KS65/35 täyttö KS50/50 tartunta KS10/90	ei/ei	2

- täyttö- ja tartuntalaastissa on havaittavissa kohtalaisesti verkostomaista mikrosäröilyä, joka myötäilee kiviainetta (leveys alle 0,02 mm) (ohuthiekuva)

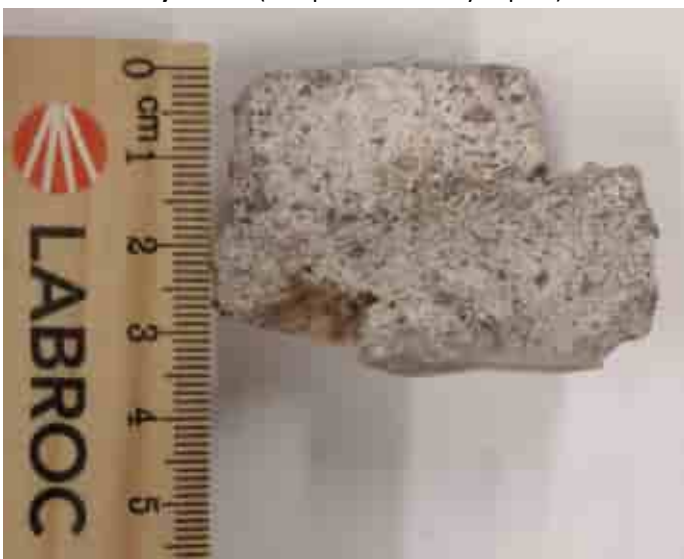
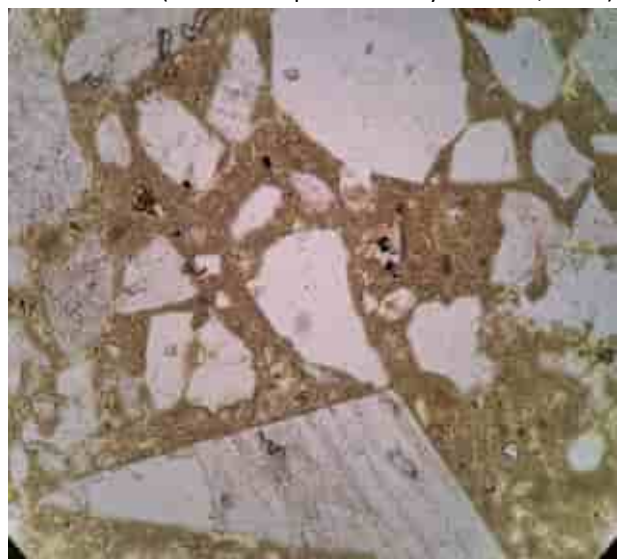
Näyte OH.02, julkisivun rappaus ja pinnoite

Laatu	Kunto	KS-suhde	Huokostus/ täytteet	Rapautuneisuus/ Vaurioituneisuus
tydyttävä	tydyttävä	pinta KS80/20 täyttö KS50/50 tartunta KS20/80	ei/ei	0

- laasteissa ei ole havaittavissa merkittävää mikrosäröilyä (*ohuthiekkuva*)
