Riskirakennetarkastelu

Imatran väärätalo

Päiväys 12.3.2024

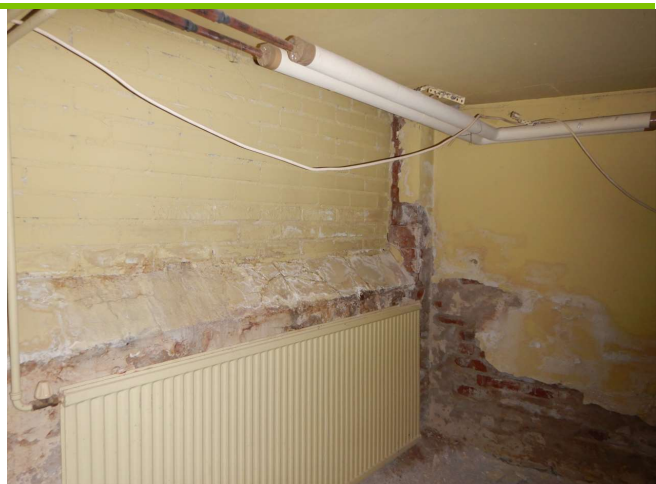
Kellarissa on maanvastaisissa seinissä paikoin havaittavissa kuivatusrakenteiden puutteisiin viittaavia vaurioita. Kuva on Koskenparras ja Matinkadun kulmasta, jossa vauriot olivat selkeimmin havaittavissa.

Maanvastaisissa seinärakenteissa on sisäpuolinen vedeneriste, jonka tekninen käyttöikä on ylittynyt eikä se enää toimi suunnitellusti. Osittaisia kuivatusrakenteiden korjauksia on tehty. Alunperäisesti rakennuksessa ei aikakaudelle tyypillisesti ole ollut salaojajärjestelmää. Kattojen sadevedet ohjautuvat syöksyputkin katualueelle rakennuksen vierustalle. Kellarissa on paikoin havaittavissa kuivatusrakenteiden puutteisiin viittaavia vaurioita.

Suositellaan kuivatusrakenteille kokonaisvaltaista uusimista, jossa rakennuksen vierustat kaivetaan auki, asennetaan salaojajärjestelmä sekä perusmuurin vedeneristys. Suositellaan myös sadevedenpoistojärjestelmän rakentamista, jotta sadevesiä ei tarvitse johtaa katualueille. Osittaisia tehtyjä kuivatusrakenteiden korjauksia voidaan mahdollisesti hyödyntää, mikäli ne on tehty asianmukaisesti.

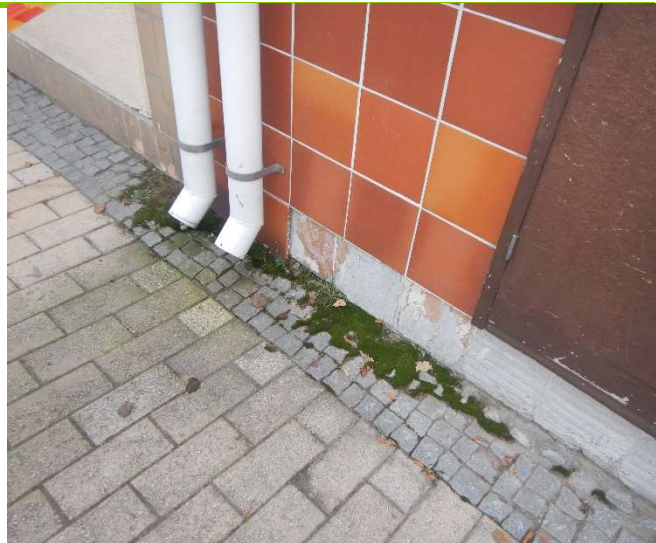
Kattojen sadevedet ohjautuvat katualueille rakennuksen vierustalle.

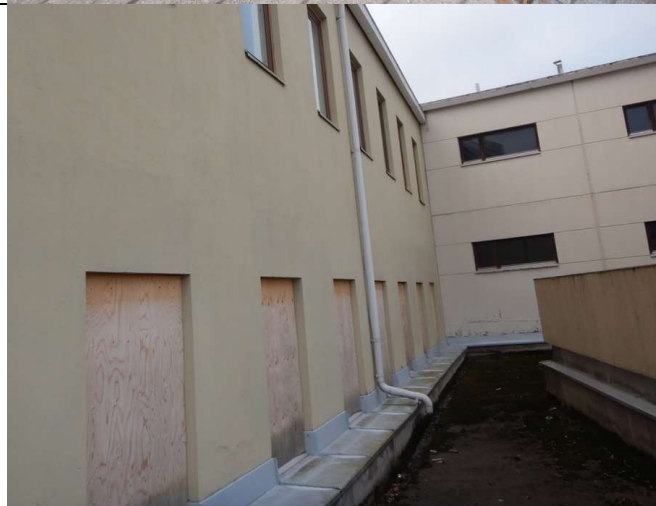
Sisäpihan puolella kattojen sadevedet ohjautuvat pihakannelle rakennuksen vierustalle.

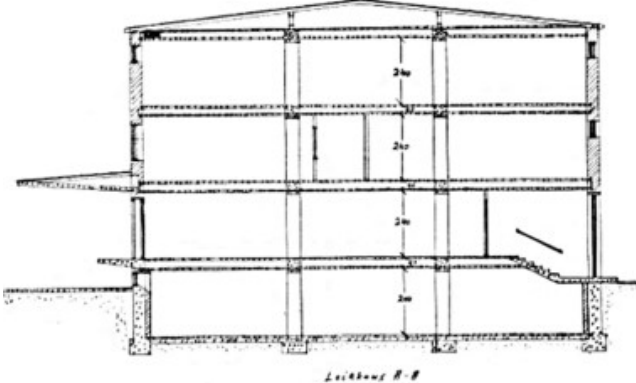
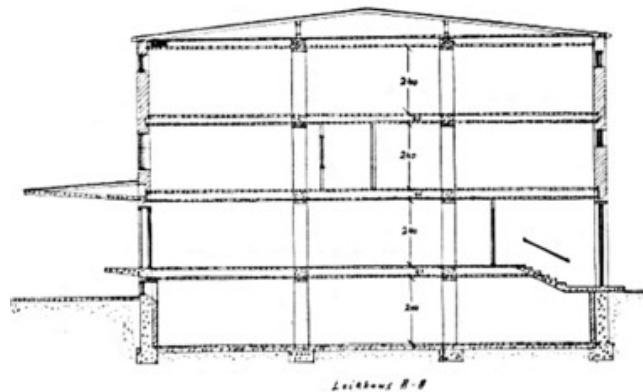
| Perustuksissa ei havaittu merkittäviä vaurioita tai puutteita, jotka viittaisivat perustusten epätasaiseen painumiseen. | |

Perustus- ja sokkelirakenteiden kunto suositellaan tutkimaan kuivatusrakenteiden ja maanvastaisten seinien korjauksiin liittyvien kaivu- ja purkutöiden yhteydessä. Tarvittavat korjaustoimenpiteet tutkimusten perusteella. Kuivatusrakenteiden korjausten sisältö on kohdassa kuivatusrakenteet.

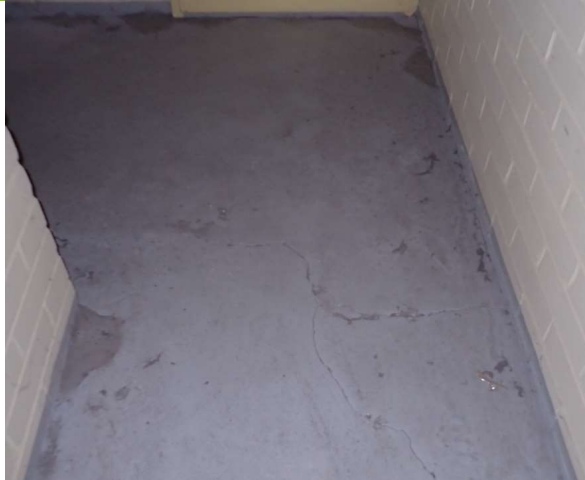
Maanvastaisissa alapohjissa on paikoin havaittavissa halkeilua, joka on maanvastaisille betonirakenteille tyypillistä.

Suositellaan alapohjarakenteen purkamista ja kapilaari- sekä lämmöneristekerrosten asentamista kokonaisuudessaan. Korjauksissa on huomioitava, että alapohjan betonilaatta tukee todennäköisesti perusmuurirakenteita. Kellaritilat ovat huonekorkeudeltaan kohtuullisen matalia, suositellaan tutkimaan mahdollisuutta alapohjakorjausten yhteydessä huonekorkeuden lisäämiselle. Alapohjarakenteiden

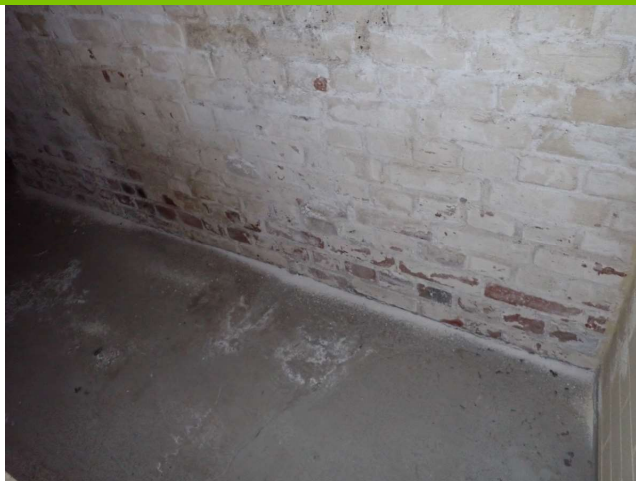
Kellarin autohallissa on alapohjassa havaittavissa paikoin kosteusjälkiä. Havaintojen mukaan kosteusjäljet johtuvat osin putkivuodoista ja osin kuivatusrakenteiden puutteista.

Maanvastaisissa alapohjissa ei ole lämmöneristekerroksia ja betonilaatan alla on maa-aineksena hienoa hiekkaa, joten kapillaarisesti nouseva kosteus pääsee bitumisivelyn alapuoliseen betonilaattaan. Kapillaarikatkona toimivan laattojen välisen bitumisivelyn tekninen käyttöikä on ylittynyt reilusti. Lisäksi aikakauden bitumiemulsioissa on yleisesti käytetty kivihilitervaa. PAH-yhdisteiden päätyessä sisäilmaan heikentää sen laatua.

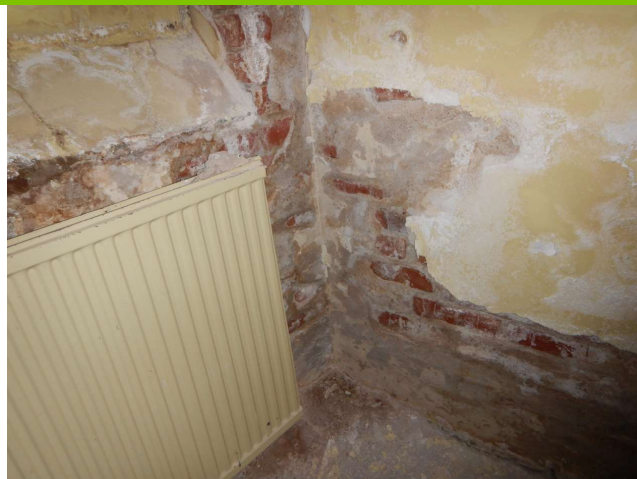
Kellarissa on maanvastaisissa seinissä paikoin havaittavissa kosteuden aiheuttamia vaurioita. Kuva on Koskenparras ja Matinkadun kulmasta, jossa vauriot olivat selkeimmin havaittavissa.

Vedeneristeenä toimivan sisäpuolisen bitumisivelyn tekninen käyttöikä on ylittynyt reilusti eikä se havaintojen mukaan toimi suunnitellusti. Lisäksi aikakauden bitumiemulsioissa on yleisesti käytetty kivihiilitervaa. PAH-yhdisteiden päätyessä sisäilmaan heikentää sen laatua.

Suositellaan sisäkuorimuurauksen ja vedeneristeen purkamista kokonaisuudessaan. Maanvastaisille seinille suositellaan ulkopuolisen vedeneristeen asennusta. Niiltä osin korjaukset on käsitelty kappaleessa kuivatusrakenteet. Maanvastaisten seinien korjaustarve sisäpuolisesti määräytyy lopullisesti kellaritiloihin suunnitellun käyttötarkoituksen mukaisesti.

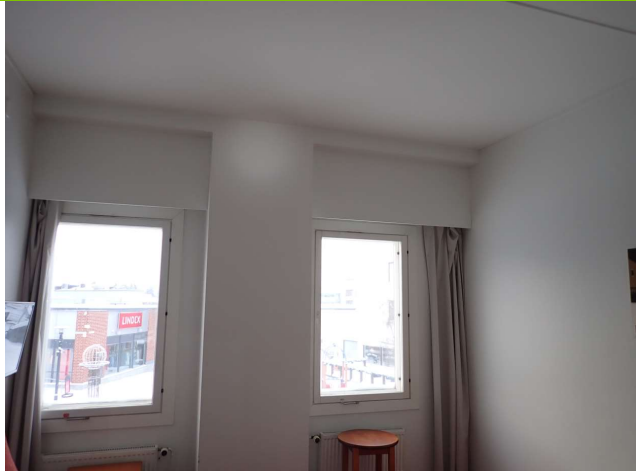
Toisen kerroksen aukotuksia on muutettu ja aukkojen pienennyksissä on käytetty poikkeavia yleisestä poikkeavia rakenteita.

Patterisyyvennyksissä sekä toisen kerroksen aukkojen pienennyksissä on käytetty nykytietämyksen mukaan riskirakenteiksi luokiteltavia rakenteita kuten tiili-villa-tiili rakenteita sekä tuulettumattomia tiiliverhous rakenteita. Yleisesti käytetty molemmin puolin rapattu massiivitiilirakenne on yleisesti kosteusteknisesti toimiva rakenne. On kuitenkin huomioitava, että rakennus on ollut useamman vuoden lämmittämätön, josta on voinut aiheutua mikrobivaurioitumista sisäpuolen rappauskerroksiin sekä myös mahdollisesti massiivitiilirakenteeseen. Ulkoseinien ulkopuolisissa rappauksissa ja pinnoitteissa havaittiin laajasti vaurioita ja puutteita, jotka ovat voineet aiheuttaa ulkoseinärakenteille ylimääräistä kosteusrasitusta. Ulkopuoliset osat on käsitelty erillisessä raportissa.

Suosittelaa uusimaan ulkoseinärakenteet riskirakenteiksi luokiteltujen osalta. Massiivitiilirakenteiden osalle suositellaan seinän kosteusprofiilin tutkimista (rakennus on ollut lämmittämätön, joten kuivumista sisältäpäin ei ole päässyt tapahtumaan) sekä mahdollisten mikrobivaurioiden tutkimista näytteenotoin. Sisäpuolisten osin korjaustarve määräytyy lopullisesti lisätutkimusten sekä tulevan käyttötarkoituksen mukaisesti. Suositellaan harkittavaksi alkuperäisen arkkitehtuurin palauttamista mm. aukotusten osalta.

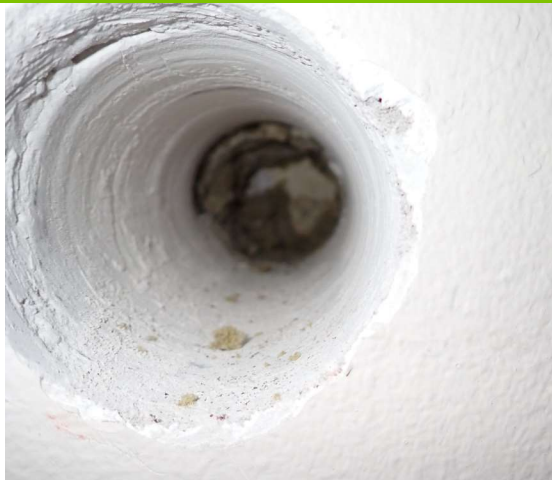
Ikkunoiden kohdilla on alun peräisesti ollut patterisyvennykset, jossa rakenne on ollut ohuempi. Rakennusaikakaudella on yleisesti näillä kohdilla käytetty eristekerroksena puukuitulevyä, rakenneavauksissa tätä levyä ei havaittu. Korjauksissa alkuperäisen rakenteen sisäpuolelle on lisätty eriste ja muuraus.

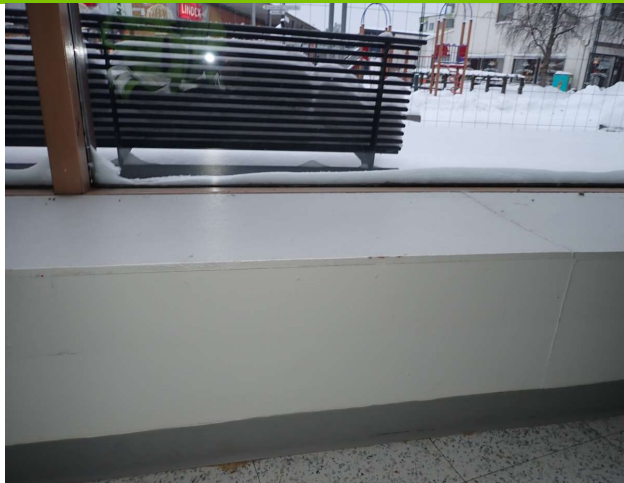
Ensimmäisen kerroksen aukotuksia on osin muutettu ja aukkojen muutoksissa on käytetty poikkeavia yleisestä poikkeavia rakenteita. Kuvassa on sisäpuolinen levyrakenne.

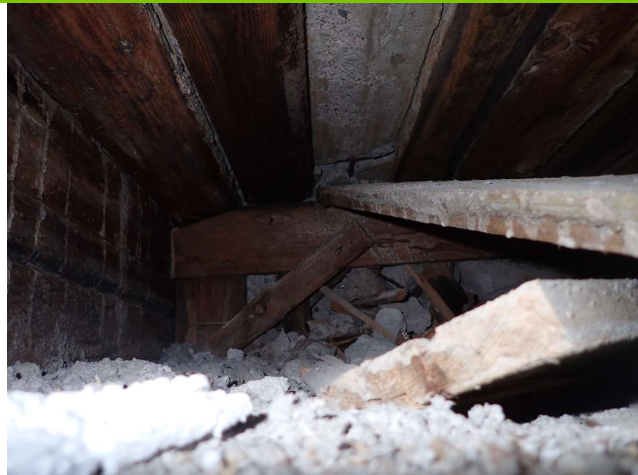
Kaksoislaattapalkisto rakenteille tyypillisesti palkiston ja ylälaatan muottilaudoituksia ei ole voitu poistaa. Ylemmissä kerroksissa täyttönä on käytetty orgaanisia materiaaleja kuten kutterinlastua.

Kaksoislaattapalkistorakenteissa havaittiin aikakaudelle tyypillisesti täyttönä orgaanisia materiaaleja, jotka ovat herkästi vaurioituvia, mikäli niihin päätyy kosteutta esimerkiksi putkivuodoista. Lisäksi rakenteissa on tyypillisesti palkiston ja ylälaatan paikalleen jätettyjä muottilauoituksia. Muottilauoituksiin on vähintään betonin sisältävästä vedestä aiheutunut kosteusrasitusta aiheuttaen vaurioitumista. Nk. märkätiloissa kuten keittiötiloissa on vedeneristeenä käytetty havaintojen mukaan laattojen välistä bitumisivelyä, aikaudella bitumiemulsioissa on yleisesti käytetty kivihiihitervaa. PAH-yhdisteiden päätyessä sisäilmaan heikentää sen laatua.

Suositellaan välipohjien sisältämien orgaanisten materiaalien poistamista kokonaisuudessaan. Poistaminen edellyttää rakenteen alalaatan poistamista. Alalaatan poistamista tukee talotekniikan uusimiseen vaatima tilantarve. Alalaatan poistamisessa on huomioitava mahdollinen rakenteiden jäykistykseen liittyvät seikat. Betonirakenteiden kantavuudet ja palonkestävyydet tulee selvittää tulevan käyttötarkoituksen vaatimusten mukaisesti. Tilapintojen korjaustarve määräytyy lopullisesti kantavuus ja palonkestävyys selvitysten sekä tulevan käyttötarkoituksen mukaisesti.

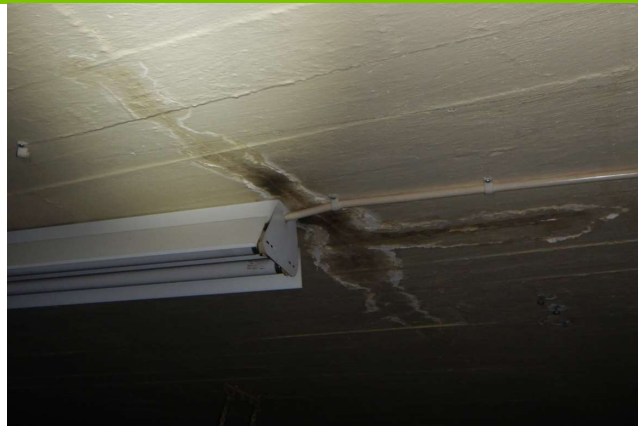
Välipohjarakenteissa havaittiin jonkin verran kosteusvaurioista viittaavia jälkiä. Rakenteet sisältävät helposti vaurioituvia materiaaleja, lisäksi täyttökerrokseen päätyvä vesi on täyttökerroksen imukyvystä johtuen vaikea huomata ajoissa. Rakenteisiin voi päätyä vettä paljon ennen kuin se huomataan alapuolisessa betonilaatassa.

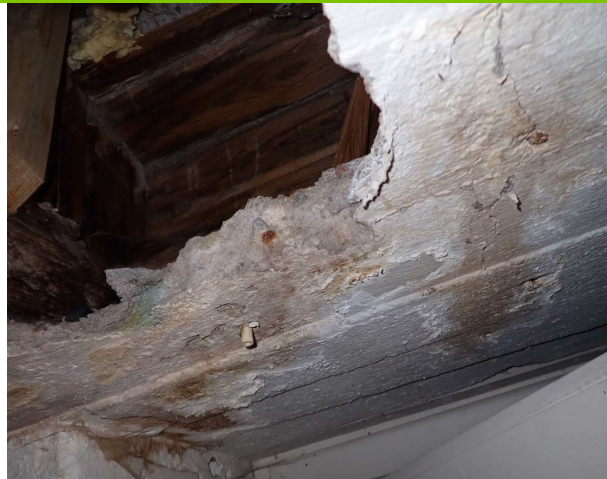
Välipohjarakenteissa havaittiin yleisesti epätiivelyskohtia kuten halkeamia ja tiivistämättömiä läpivientejä, joiden kautta orgaanisten materiaalien vaurioista aiheutuneet epäpuhtaudet pääsevät sisäilman heikentäen sen laatua.

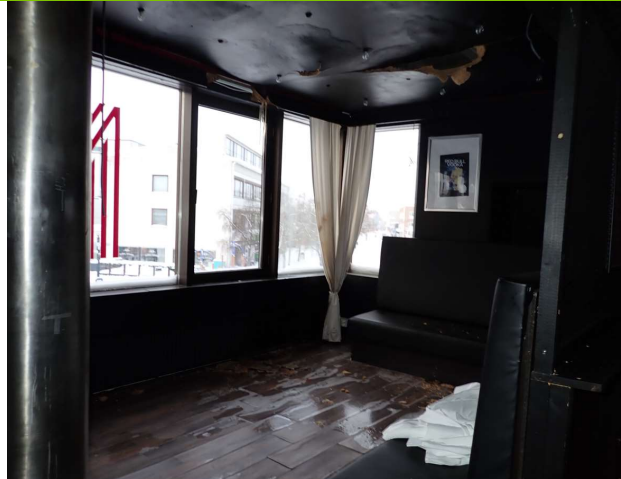
Koskenparras kävelykadun puolella olevassa ulokkeellisen osan yläpohjassa havaittiin selkeä vuoto.

Yläpohjan alalaattapalkistorakenteissa havaittiin aikakaudelle tyypillisesti täyttönä orgaanisia materiaaleja, jotka ovat herkästi vaurioituvia, mikäli niihin päätyy kosteutta. Vesikattorakenteiden kuntoa ja korjaustarvetta on käsitelty erillisessä raportissa.

Suositellaan yläpohjien sisältämien orgaanisten materiaalien poistamista kokonaisuudessaan. Poistaminen edellyttää rakenteen alalaatan tai palopermannon poistamista. Alalaatan tai palopermannon poistamista tukee talotekniikan uusimiseen vaatima tilantarve. Alalaatan/palopermannon poistamisessa on huomioitava mahdollinen rakenteiden jäykistykseen liittyvät seikat. Betonirakenteiden kantavuudet ja palonkestävyydet tulee selvittää tulevan käyttötarkoituksen vaatimusten mukaisesti. Tilapintojen korjaustarve määräytyy lopullisesti kantavuus ja palonkestävyys selvitysten sekä tulevan käyttötarkoituksen mukaisesti. Muilta osin vesikattorakenteiden kuntoa ja korjaustarvetta on käsitelty erillisessä raportissa (Ulkovaipparakenteiden kuntotutkimus 2023 Sitowise Oy).

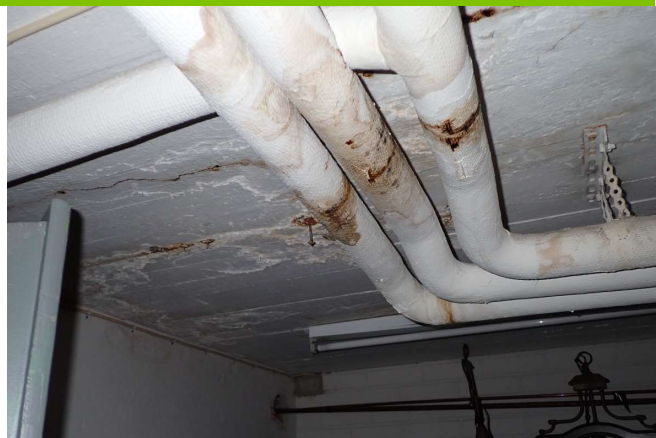
Kellaritiloissa nähtävillä olevissa vesi- ja viemäriputkistoissa havaittiin runsaasti vuotojälkiä. Vanhemmissa putkistoissa on yleisesti käytetty kokemuseräisesti todettuna asbestipitoisia eristeitä.

Suosittelaa uusimaan talotekniikka kokonaisuudessaan peruskorjauksessa. Suositellaan selvittämään, voidaanko vuonna 2016 uusittuja IV-koneita hyödyntää. Talotekniikan tarve määräytyy lopullisesti tulevan käyttötarkoituksen mukaisesti.

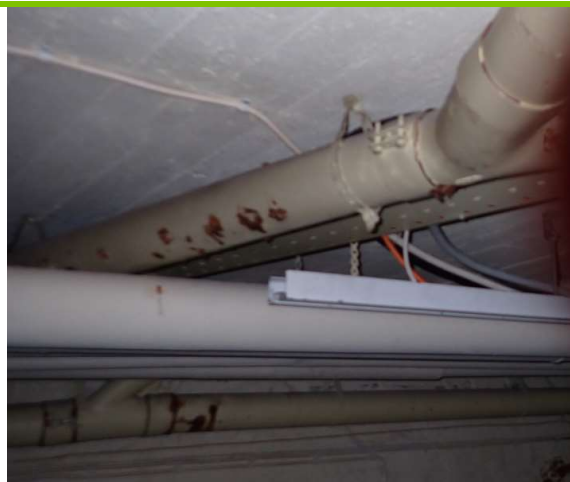
Kellaritiloissa nähtävillä olevissa vesi- ja viemäriputkistoissa havaittiin runsaasti vuotojälkiä. Vanhemmissa putkistoissa on yleisesti käytetty kokemuseräisesti todettuna asbestipitoisia eristeitä.

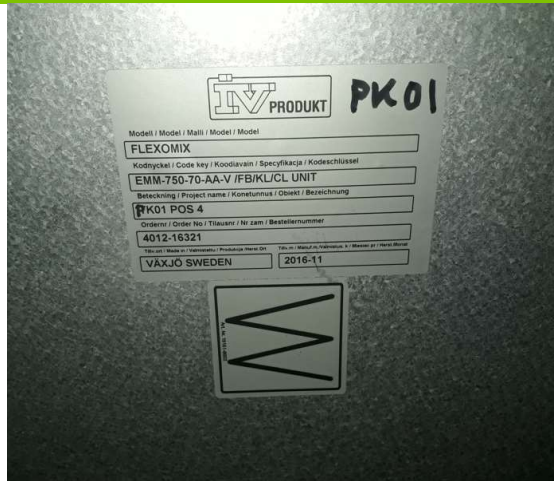
Rakennuksen talotekniikka on havaintojen mukaan kirjava joukko eri aikakausilta. Viimeisimpänä uusittuja on IV-koneet vuodelta 2016.

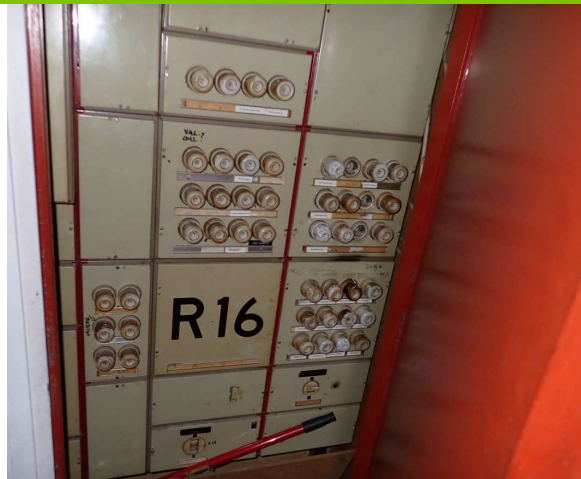
Sähköjärjestelmä on vähintäänkin suurilta osin ikääntynyt. Tilakorjausten yhteydessä on ajansaatossa tehty osittaisia uudistamisia mm kalusteiden osalta.
