Vuoksenniskan koulun vesivahinko vaatii lisätutkimuksia

Tiedote **19.2.2019 12:25**

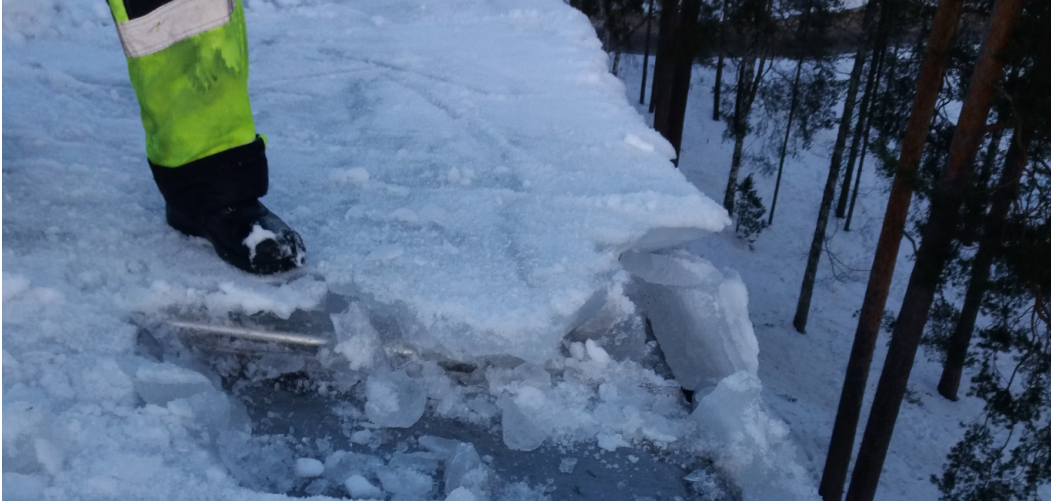
Vesi jäätyni jäävalliksi, joka esti veden valumisen oikeaan suuntaan.

Vuoksenniskan koulukeskuksen vesivahingon kosteuskartoituksen juuri valmistunut raportti paljastaa, että pahiten vaurioituivat luokat 205 ja 206. Kolmas luokka (207) kärsi yhdestä nurkasta kosteusvauriosta.

Kahden luokan sisäkattojen kipsilevyt ovat kastuneet. Ne on purettava ja kastunut alue kuivattava.

- Jääpato syntyy lumisena talvena pakkasella, kun yläpohjan lämpövuoto alkaa sulattamaan kattolumen alapintaa.
- Räystäällä lämpövuotoa ei ole, joten vesi jäätyy jäävalliksi, joka estää veden valumisen.
- Konesaumatus peltikaton saumat eivät kestä yhtään lammikoituvaa vettä.

Koneellinen ja osin myös painovoimainen kuivatus aloitetaan heti, kun tilat on saatu tyhjennettyä irtaimistosta, kertoo tekninen isännöitsijä **Heikki Varis** sanoo.
