Vuoksenniskan koulun vanha päärakennus

Vuoksenniskan vanhan koulurakennuksen seinässä kosteutta

Tiedote **3.2.2020 15:55**

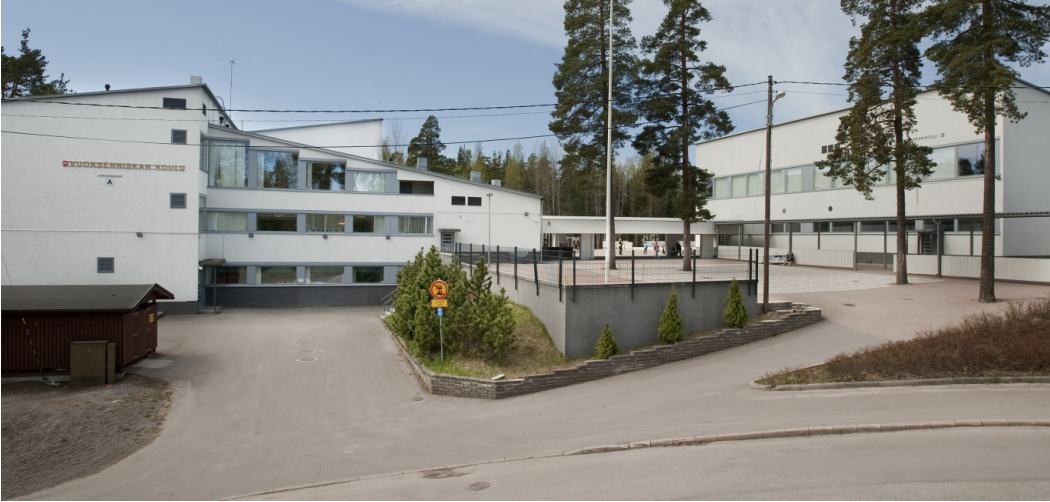
Vuoksenniskan koulukeskuksen vanhan päärakennuksen (A-rakennus) ulkoseinässä on havaittu kohonneita kosteusarvoja kotitalousluokan sekä porrashuoneen kohdalla.

Rakenteesta otetaan mikrobinäytteet lähiaikoina. Kosteus on peräisin kiinteistön ulkopuolelta. Sen syytä selvitetään parhaillaan.

Seinä on betonirakenteinen, joten mikrobiölöydökset ovat epätodennäköisiä, tila- ja turvallisuuspäällikkö **Sami Turunen** sanoo.

Tarkempi korjaussuunnitelma valmistuu lähiaikoina, mutta suurella todennäköisyydellä kiinteistön ulkopuolella joudutaan tekemään kaivuutöitä.
