*Vuoksenniskan koulun vanha päärakennus*

## **Vuoksenniskan vanhan koulurakennuksen seinässä kosteutta**

**Tiedote**      **3.2.2020 15:55**

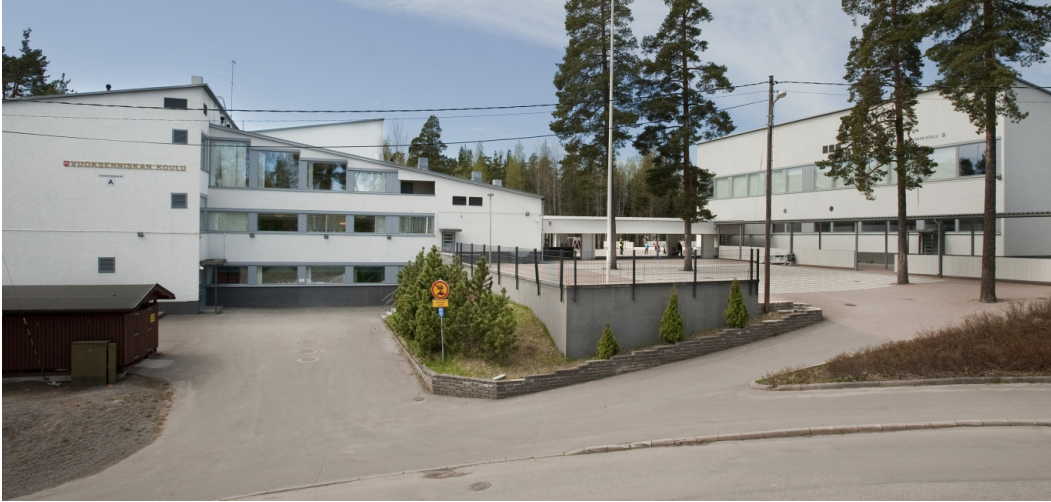
Vuoksenniskan koulukeskuksen vanhan päärakennuksen (A-rakennus) ulkoseinässä on havaittu kohonneita kosteusarvoja kotitalousluokan sekä porrashuoneen kohdalla.

Rakenteesta otetaan mikrobinäytteet lähiaikoina. Kosteus on peräisin kiinteistön ulkopuolelta. Sen syytä selvitetään parhaillaan.

Seinä on betonirakenteinen, joten mikrobiölöydökset ovat epätodennäköisiä, tila- ja turvallisuuspäällikkö **Sami Turunen** sanoo.

Tarkempi korjaussuunnitelma valmistuu lähiaikoina, mutta suurella todennäköisyydellä kiinteistön ulkopuolella joudutaan tekemään kaivuutöitä.
