Patterin halkeaminen aiheutti vesivahingon Mansikkalan koulukeskuksessa

Tiedote **15.1.2021 18:44**

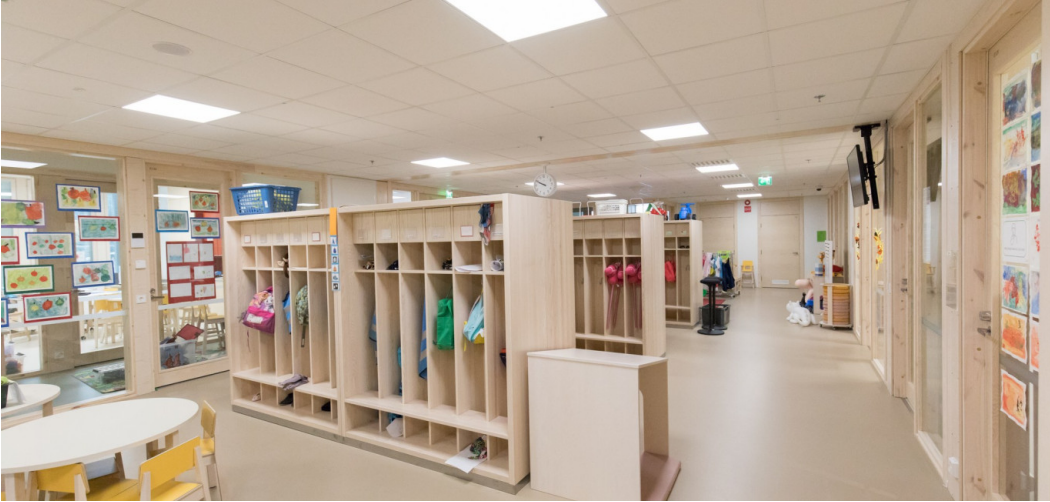
Mansikkalan koulukeskuksen varhaiskasvatuksen tiloja.
