*Urheilutalo*

## Urheilutalon volttimonttu käyttökieltoon kosteusongelman vuoksi

**Tiedote**      **29.9.2021 18:08**

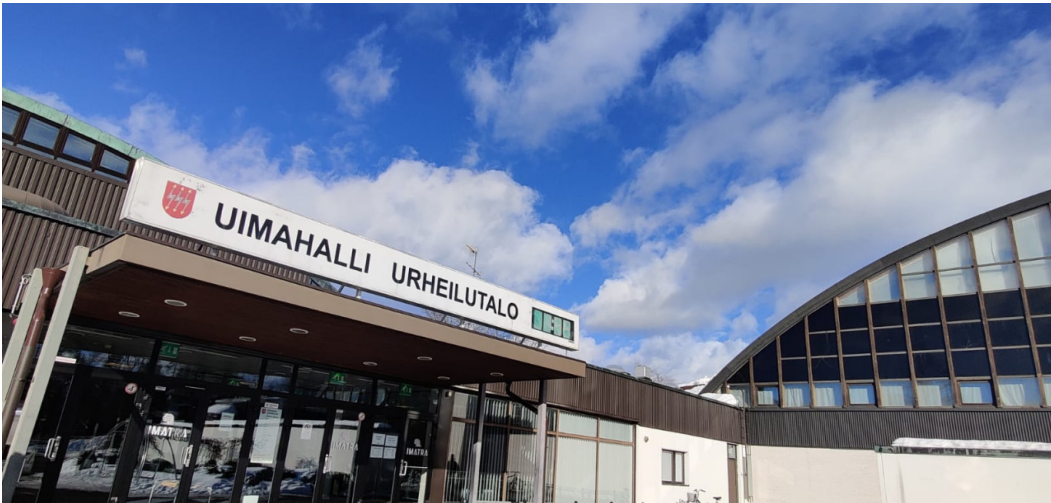
Imatran urheilutalon voimistelusalin volttimontun pohja on kastunut. Montun pehmusteet ovat märät ja niissä on nähtävissä kosteuden aiheuttamia tummentumia.

Alustava arvio on, että kosteus on päässyt monttuun kiinteistön pohjarakenteiden kautta.

Volttimonttu tyhjennetään viikolla 43 ja tutkitaan vaurion syy ja laajuus. Samalla tehdään korjaussuunnitelma, tila- ja turvallisuuspäällikkö **Sami Turunen** kertoo.

Imatralla suunnitellaan parhaillaan uutta urheilutaloa. Kosteusvaurion korjaukset tullaan tekemään ajatuksella, että niiden avulla monttu voidaan pitää käytössä uuden urheilutalon valmistumiseen asti.
