# Imatran kaupunki **LÄHTEEN TALON RAKENNUSHISTORIASELVITYS**

**RAPORTTI 14.3.2017**

FM Teija Ahola  
Selvitystyö Ahola, Mikkeli

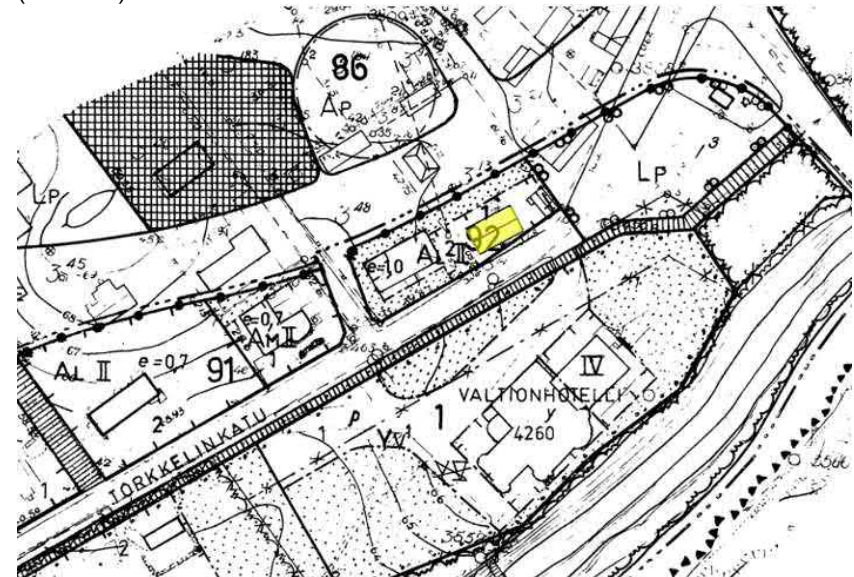
Kuva: Lähteen talon kortteli AL II,  $e=10$ . Puutalo merkitty keltaisella. Uusi Helsingintie toteutettiin kaavan osoittamalle paikalle nelikaistaisena pääväylänä leveine keskikaistoineen. / Ote voimassa olevasta vuoden 1971 asemakaavasta, Imatran kaupunki.

Merkittävin vuoden 1971 kaavassa ollut maankäytöllinen muutos oli uuden Helsingintien linjaus, joka toteutettiin 1970-luvun alkupuolella. Tie halkaisi vanhan korttelirakenteen ja hajotti kaupunkirakenteen Valtionhotellin länsipuolella. Valtionhotellin kohdalla katulinjaus peitti alleen mm. Napinkulman kiinteistön sekä Piponiuksen ja Kirjakaupantalon piha-alueet, jättäen viimeksi mainitut rakennukset varsin pienille tonteille kahden liikenneväylän väliin. Entisestä pääkadusta, Lappeentiestä, tuli hankalammin liikennöitävä katu, ja erilaisten liikenne rajoitusten jälkeen se muutettiin alkupäästään kävelykatu Koskenpartaaksi 1990-luvun puolivälin paikkeilla.<sup>2</sup>

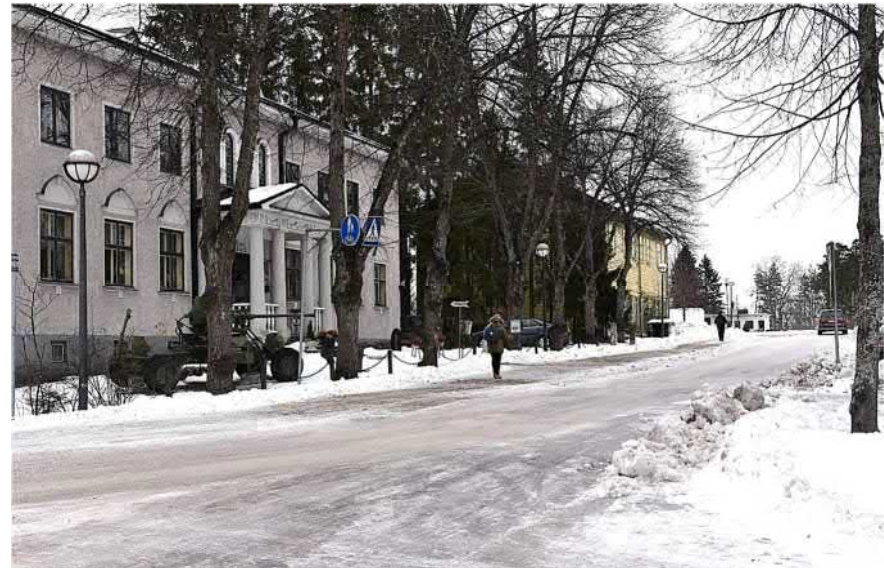
Kuva: Piponiuksen talo ja Lähteen talo rauhoittavat Valtionhotellin edustan ja muodostavat katutilaa vanhaan maantiehen perustuvalle Torkkelinkadulle.

- *Lähteen talo ja viereinen Piponiuksen talo muodostavat sijaintinsa puolesta selkeää katutilaa vanhasta Viipurintiestä säilyneelle Torkkelinkadulle.*

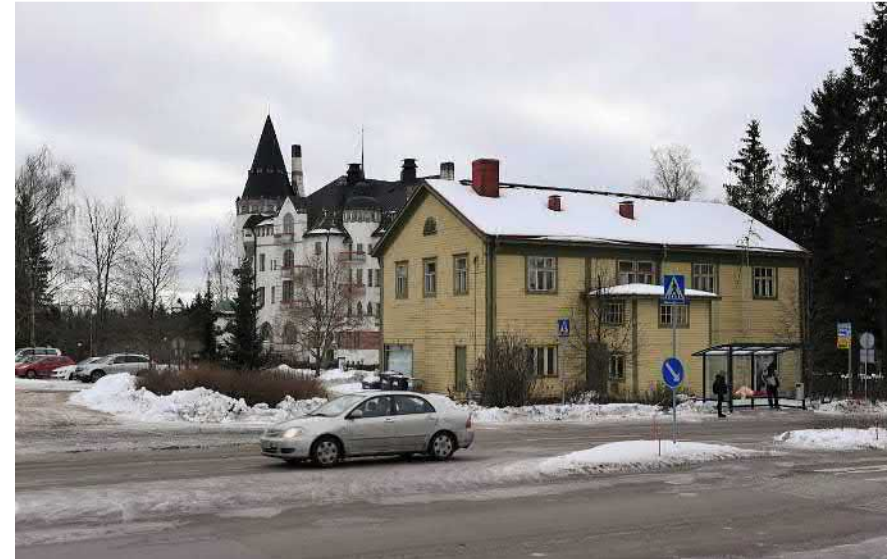
Kuva: Lähteen talo Helsingintien ja Valtionhotellin välissä.

Vanhon rakennusten pääjulkisivut ovat luonnollisesti vanhan maantien eli Torkkelinkadun ja Valtionhotellin suuntaan. 1970-luvun alussa rakennetulle Helsingintielle taloista näkyy entinen takapihan puoleinen julkisivu. Leveän liikenneväylän suhde etenkin Piponiuksen taloon on huono, koska katu on tehty liian korkeaksi eikä kadun ja rakennuksen väliin ole jätetty luontevaa eduspihaa.

- *Torkkelinkadun kaksikerroksiset 1920-luvun rakennukset muodostavat kaupunkiympäristöjen vaihtumisvyöhykkeen Valtionhotellin puistoympäristön ja Helsingintien modernin keskustaympäristön välille.*

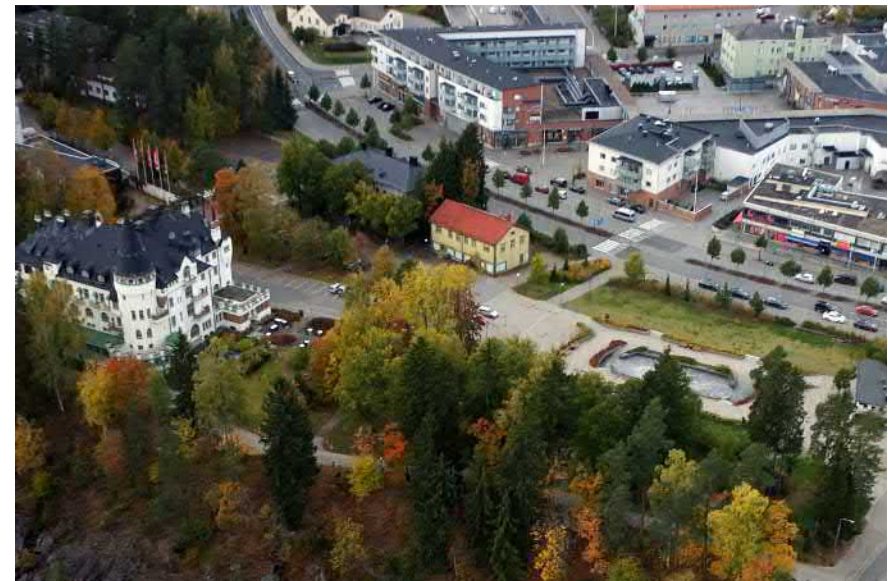
Kuva: Lähteen talo sijaitsee rannan puistovyöhykkeen ja kaupunkimaisen keskustan välissä. Viistokuva 2015, Imatran kaupunki.

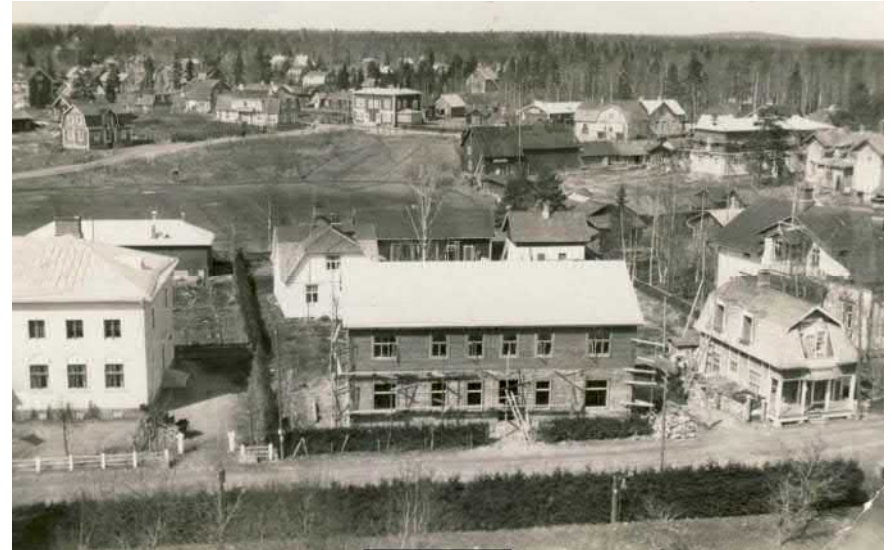
**Kuva:** Hotelli Imatra alkuperäisessä asussaan vuonna 1939. Talo on maalattu murrenvalkoiseksi, listat ja vuorilaudat vaalean keltaisiksi. Takana näkyvässä taitekattoisessa talossa asui sotien jälkeen nimismies Aho. / Veikko Puskan kuva-aineistot.

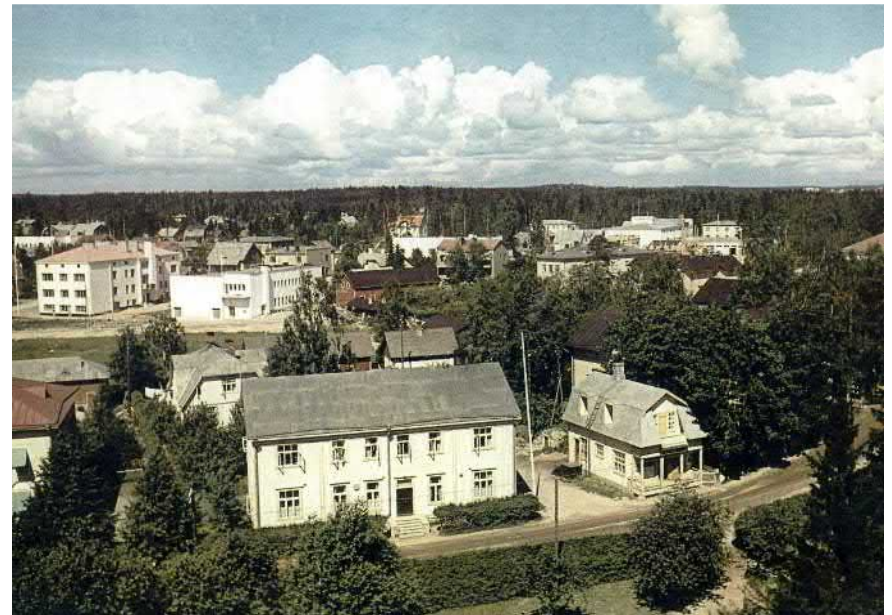
**Kuva:** Hotelli Imatraa rakennetaan. Tontin takapihalla on kaksi asuinrakennusta ja ulkorakennus. Taustalla näkyy Lappeentien rakennuksia. / Maisemapostikortti vuodelta 1927. Veikko Puskan kuva-aineistot.

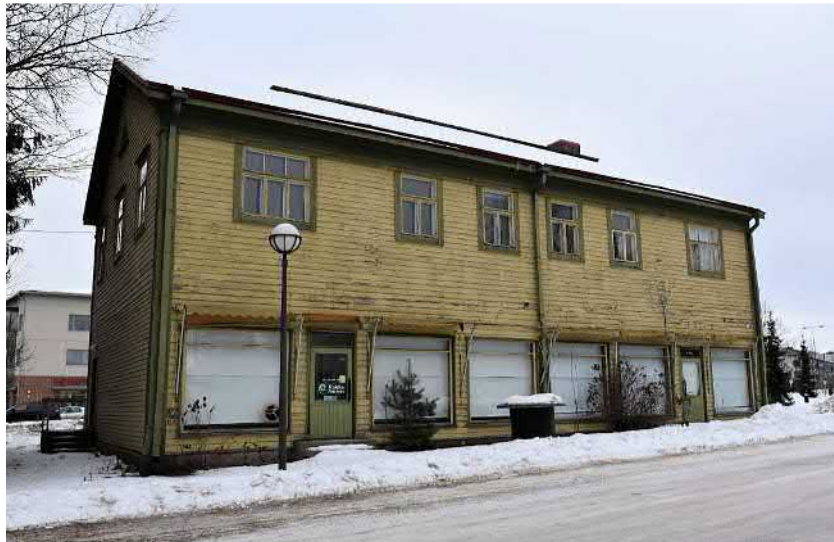
**Kuva:** Lähteen talo keväällä 2017. Lautavuoraus on alkuperäinen ainakin yläkerran osalta, mutta alakerran osalta laudoitusta on jouduttu uusimaan aukotukseen tulleiden muutosten johdosta. Väriytyy on muuttanut muutamaan kertaan.

Vuonna 1951 laadittuja muutospiirustuksia ei toteutettu kokonaan. Rakennusselityksessä mainittuja parvekkeita ei rakennettu ja yläkerran ikkunoiden ruutujakoa ei muutettu. Rakennusselityksessä talon julkisivumateriaaliksi ilmoitettiin rappaus (huopa, rimotus, verkko, rappaus), mutta rakennukseen jätettiin vaakalautavuoraus ilman pystylistoja.

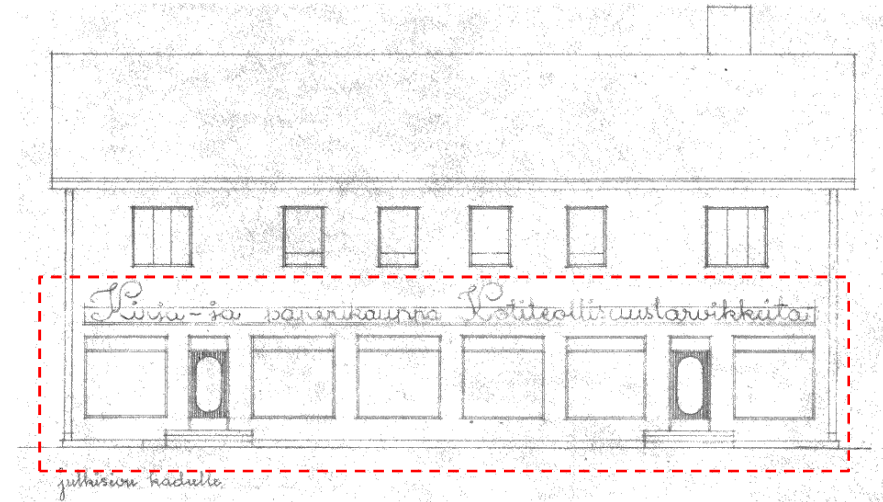
**Kuvat:** Vuoden 1951 muutospiirustukset, julkisivut. IKA.

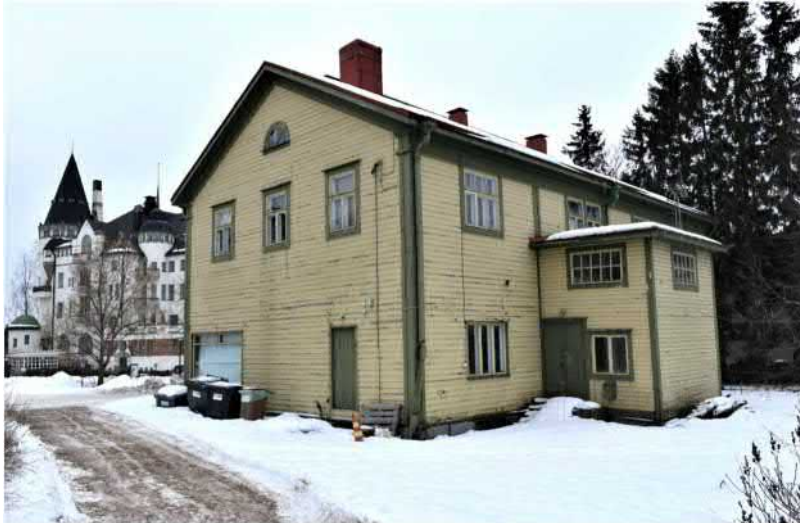
Rakennuksesta säilyneisiin julkisivu- ja pohjapiirustuksiin ei ole merkitty pihanpuoleista (nyk. Helsingintien) porrashuonetta, paikalla oli katokseton sisäänkäynti. Porrashuone on lautarunkoinen ja perustettu lohkokivijalalle, kate on tehty saumapellistä. Muistitiedon mukaan se on ollut jo 1940-luvun loppupuolella. Talon päätyovet on tehty 50-luvun alussa.

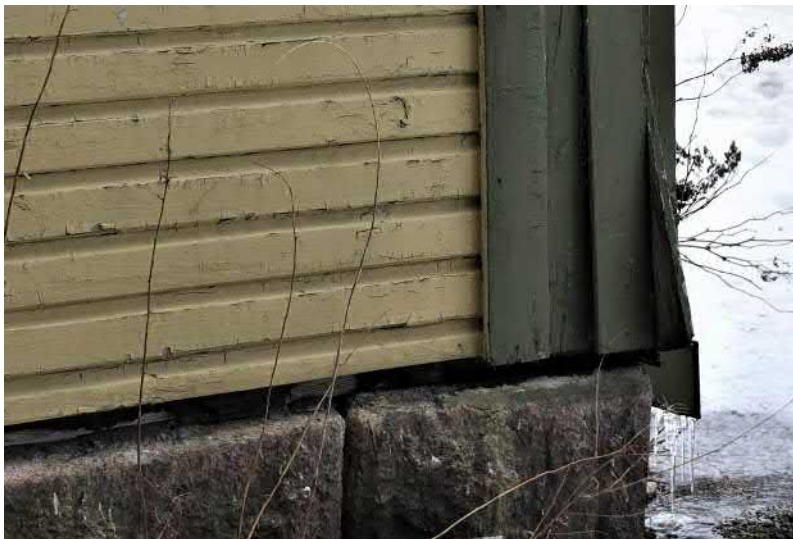
**Kuva:** Talon takafasadissa porrashuoneen yläpuolella näkyy alkuperäinen pysty jakolista. Talon kaikki ulko-ovet ovat puuvia, joissa kapea makkarapaneelipinta.

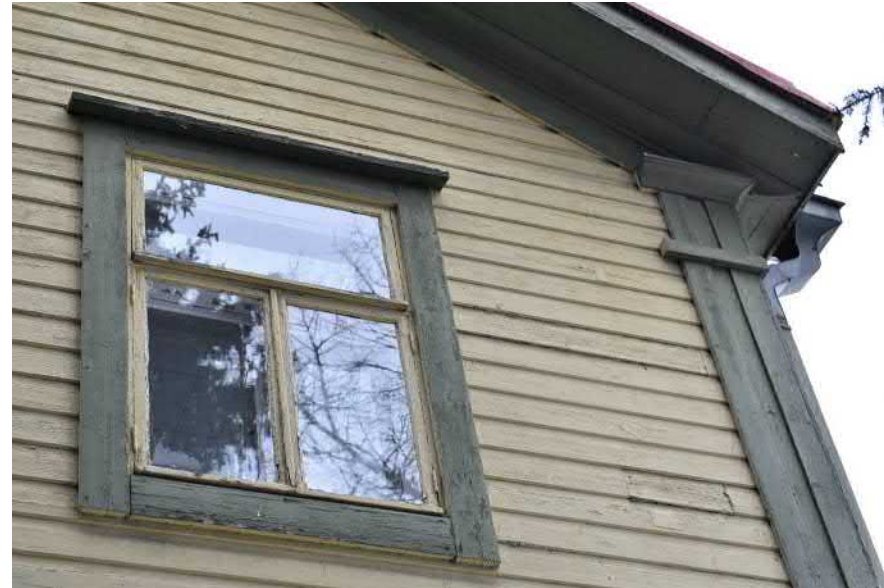
**Kuva:** Nurkkapilasteri ja avosaumainen ponttilauta. Jalkalista on irronnut.

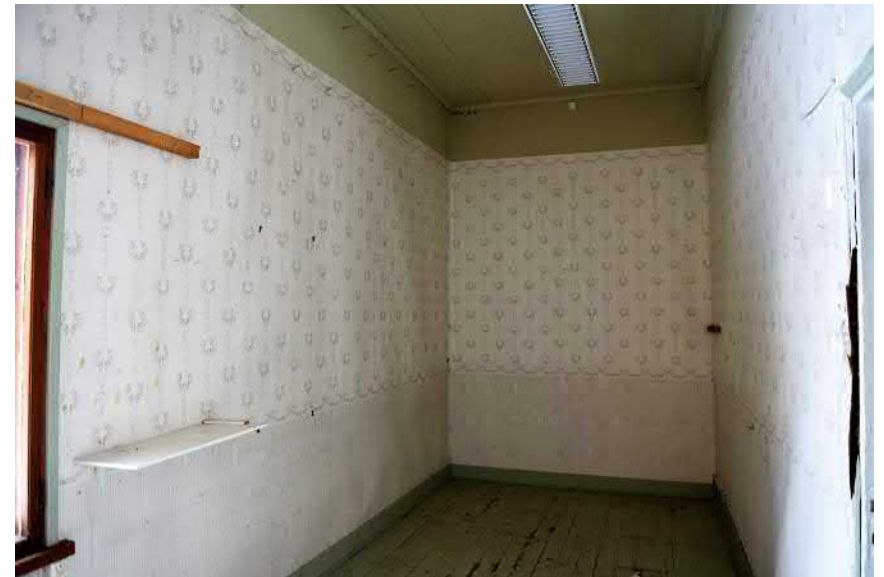
Kuva: Huoneeksi sisustettu entinen veranta.

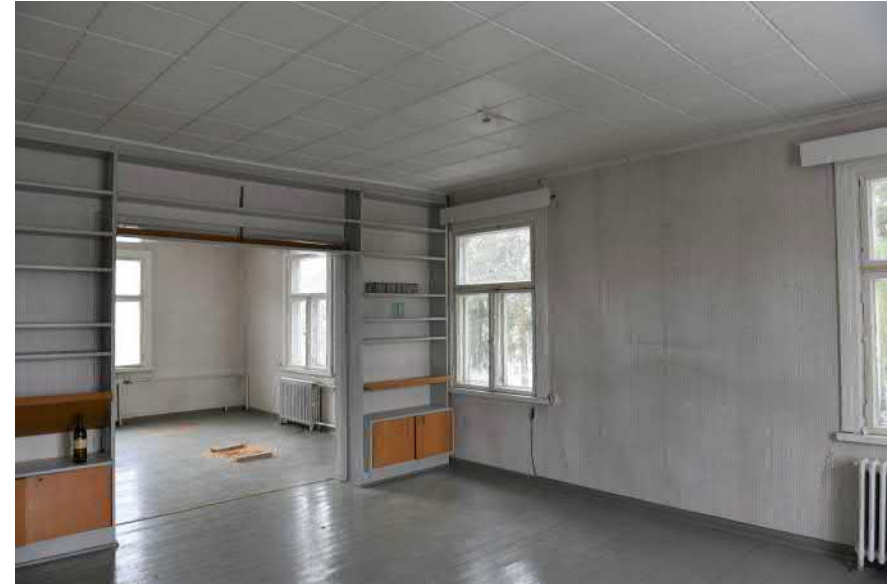
Kuva: Hotellin 2. kerros on tehty lautarunkoisena.
