## **PÄIVITETTY 28.6. klo 11.15: Pintaan noussut paineviemäriputki on upotettu takaisin pohjaan Törönlahdella**

**Tiedote**      **27.6.2022 17:44**

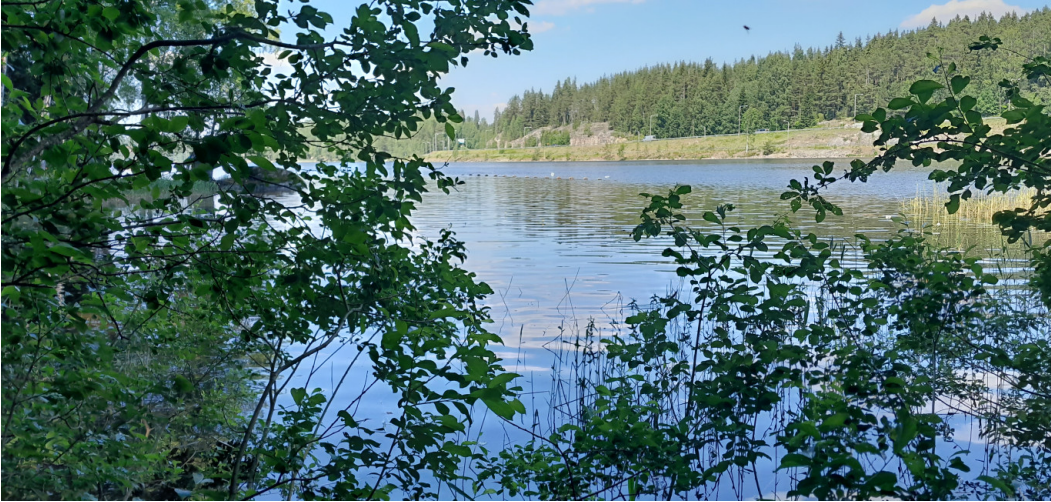
*Pintaan noussut paineviemäriputki Törönlahdella.*

Käytöstä poistettu Imatran veden paineviemäriputki nousi veden pintaan Imatran ja Ruokolahden rajalla Törönlahdella maanantaina 27.6. Putki upotettiin takaisin pohjaan tiistaina aamupäivän aikana.

Pinnassa ollut viemäriputki aiheutti hetkellisesti vaaraa veneilijöille. Pelastuslaitos merkitsi putken näkyvästi tiistaina, jotta veneilijät osasivat varoa putkea. Nyt veneily alueella on jälleen turvallista.

Paineviemäri nousi pintaan luultavasti siksi, että tyhjään putkeen on päässyt muodostumana kaasua.

*Päivitetty 28.6. klo 11.15: Lisätty tieto, että putki on upotettu takaisin pohjaan ja tilanne on palautunut ennalleen.*
