## Tuulikallion vesitorni saa uuden pinnoitteen

**Tiedote**      **4.10.2024 11:39**

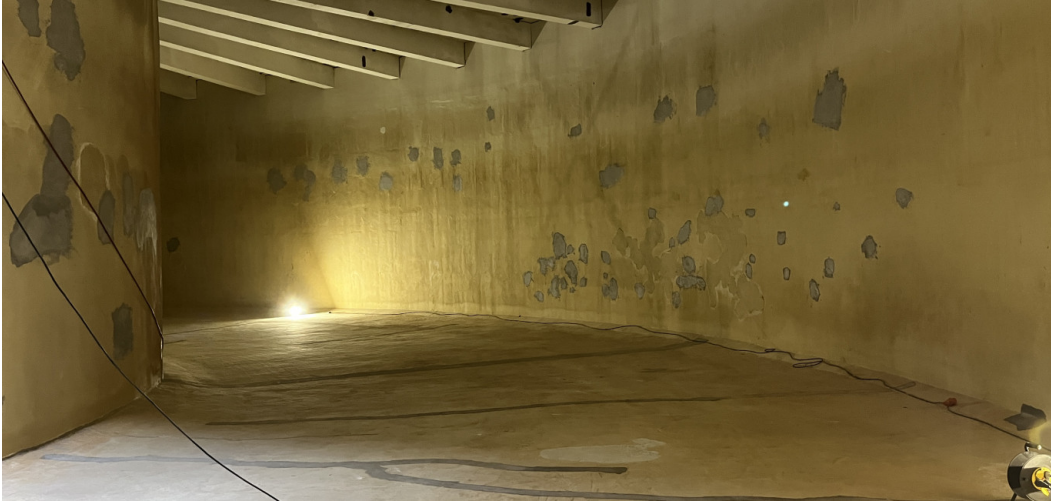
*Vesitornilla korjataan esimerkiksi rengassäiliötä.*

– Vesitornin vesikatto on vuotanut, samoin kuin vesisäiliö. Vesisäiliö on pinnoitettu vuonna 2000. Tuolloin käytetty pinnoite ei ole joutanut säiliön lämpöliikkeiden mukaan, joten vesisäiliö on jäänyt vuotamaan, kertoo rakennuttaja **Pasi Huoponen** Mitra Imatran Rakennuttaja Oy:stä.

– Pinnoitus ei silloin täysin auttanut, sillä vesisäiliössä on paljon mikrohalkeamia, jotka vaativat vesisäiliön pinnoittamista kauttaaltaan, sanoo Huoponen.

Ennen vesisäiliön pinnoituksen aloittamista vesitornissa on tehty pohjatöitä. Suurelta osin käsityönä tehtyihin pohjätöihin on kuulunut esimerkiksi vanhan irtonaisen pinnoitteen poistaminen sekä kattolaattojen ruostuneiden terästen pinnoittaminen.

Vesisäiliön pinnoitus käynnistyy ensi viikolla. Säiliö pinnoitetaan joustavalla, juomavesihyväksytyllä pinnoitteella.

- Uusi pinnoite on joustavampi eikä se halkeile, toteaa Huoponen.
