# VÄÄRÄTALO, IMATRA

## Rakennushistoriaselvitys

8.4.2024

**SITOWISE**

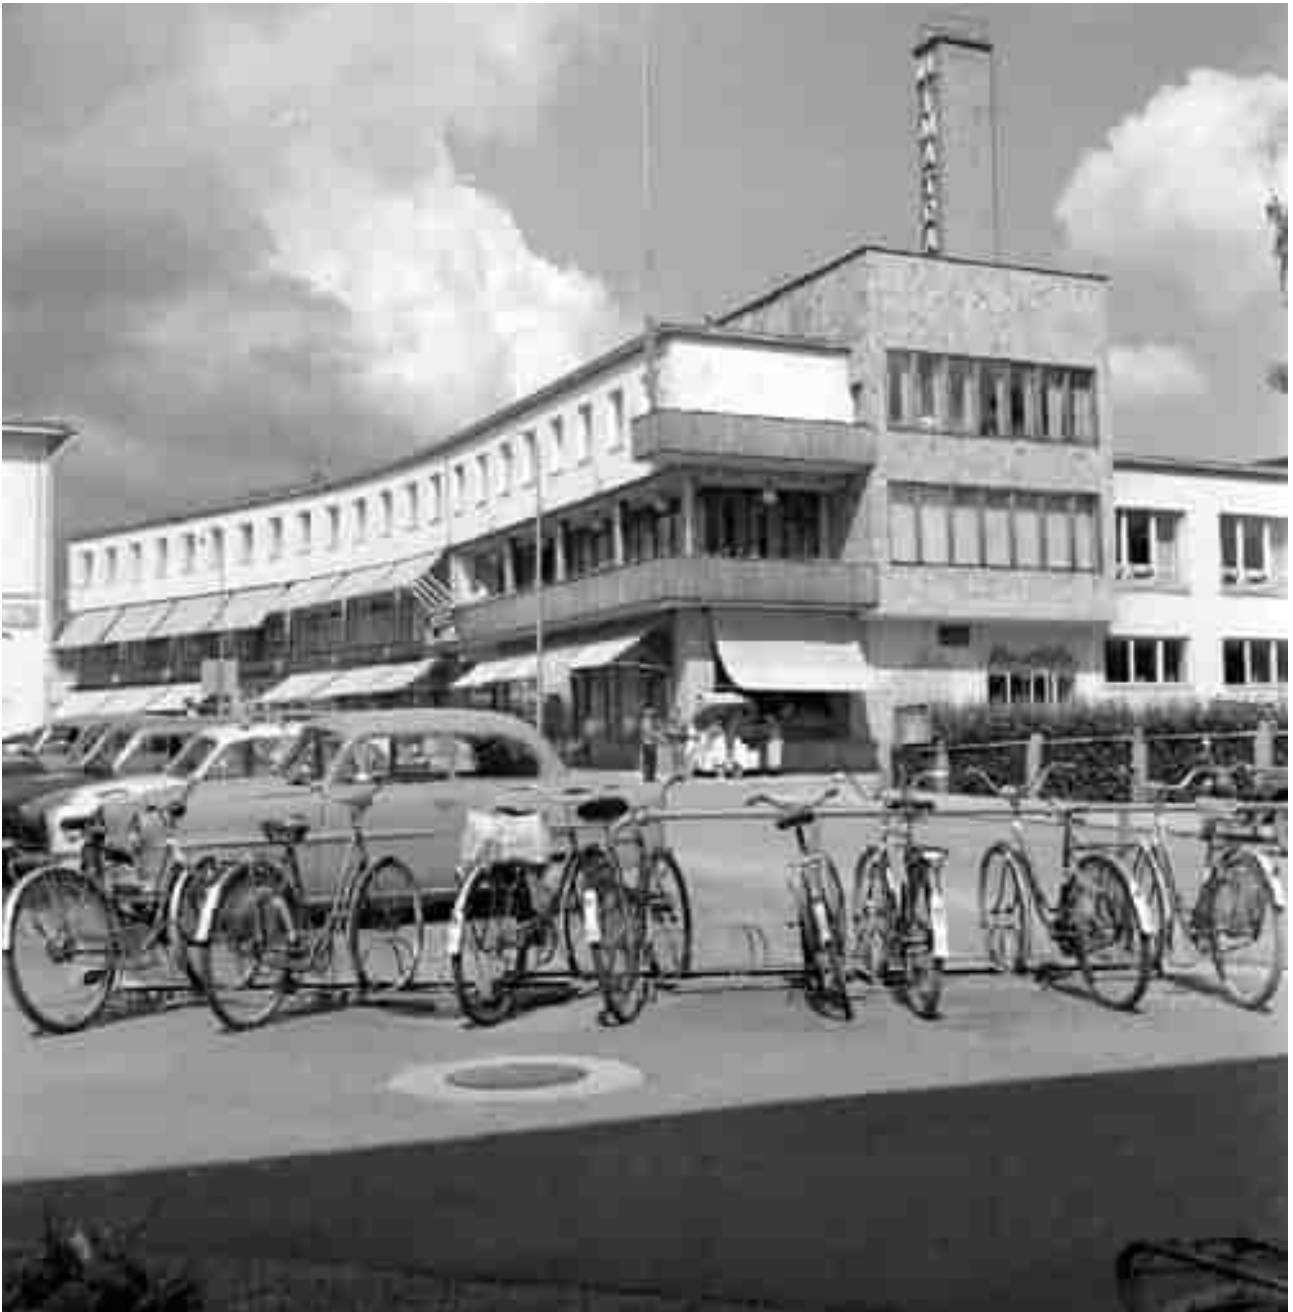
Kuva 26. Lappeentie ja Väärätalo – terrakotta klinkkerilaatta ja valkoinen rapattu kolmas kerros. Kuvajaaja Mäkinen Eino 1957. Lähde: Imatran museot. [finna.fi](http://finna.fi) (29.2.2024)

KK:n rakennusosastolla oli hyvät kontaktit ja tuntemus myös muiden osuusliikkeiden alueellisesta arkkitehtuurista Suomessa. SOK:n kuin KK: liikearkkitehtuuri tunnistettiin valtakunnallisesti ominaispiirteistään. Osuuskaupafunkista 1930-luvulla oli SOK:n täysvalkoiseksi rapatut julkisivut ja KK:n maanläheinen punatiiliarkkitehtuuri. KK:n arkkitehtuurissa oli enemmän vaihtelua ulkoasun suhteen, kuten Imatran Väärätalossa voi huomata: julkisivulla käytettiin väriltään valkoista rappauspintaa pääjulkisivulla lähinnä korosteena (kuva 26).

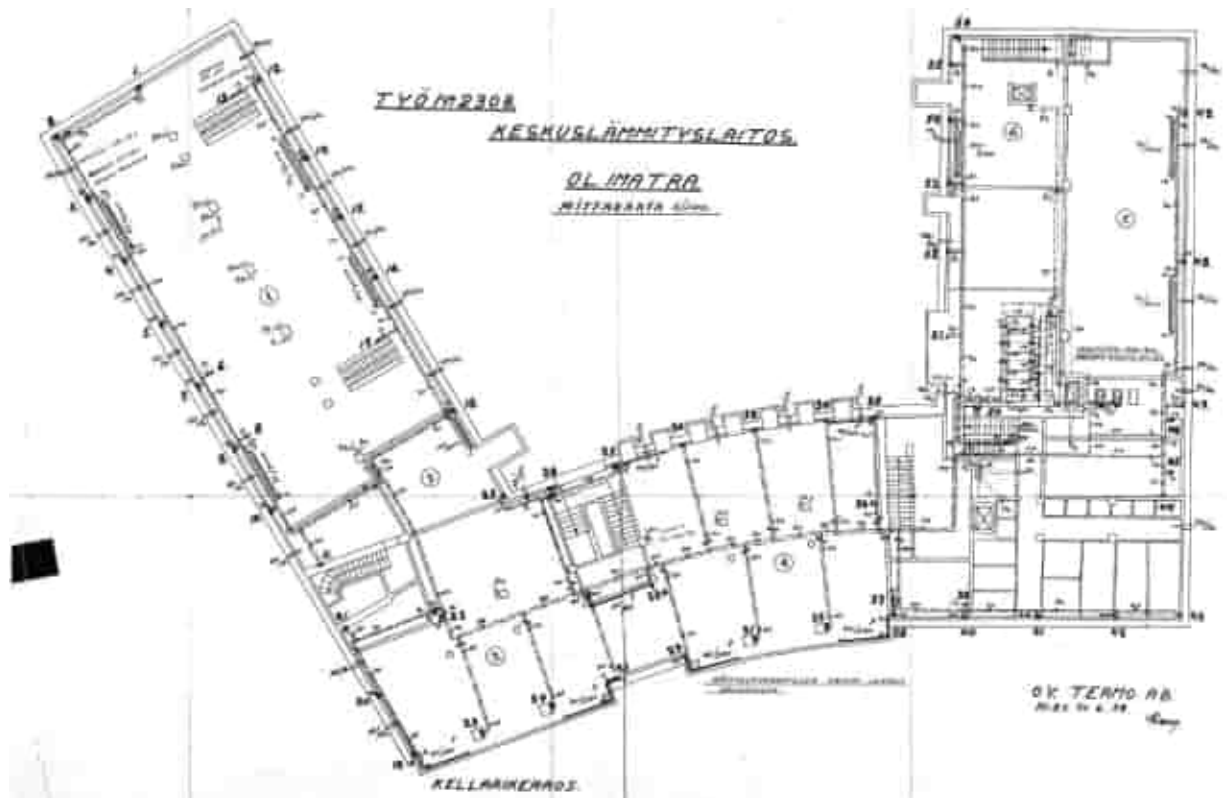
Kuva 36. Osuusliike Imatra kellarin pohjapiirros 30.6.1939. Lähde: Imatran kaupungin arkisto.

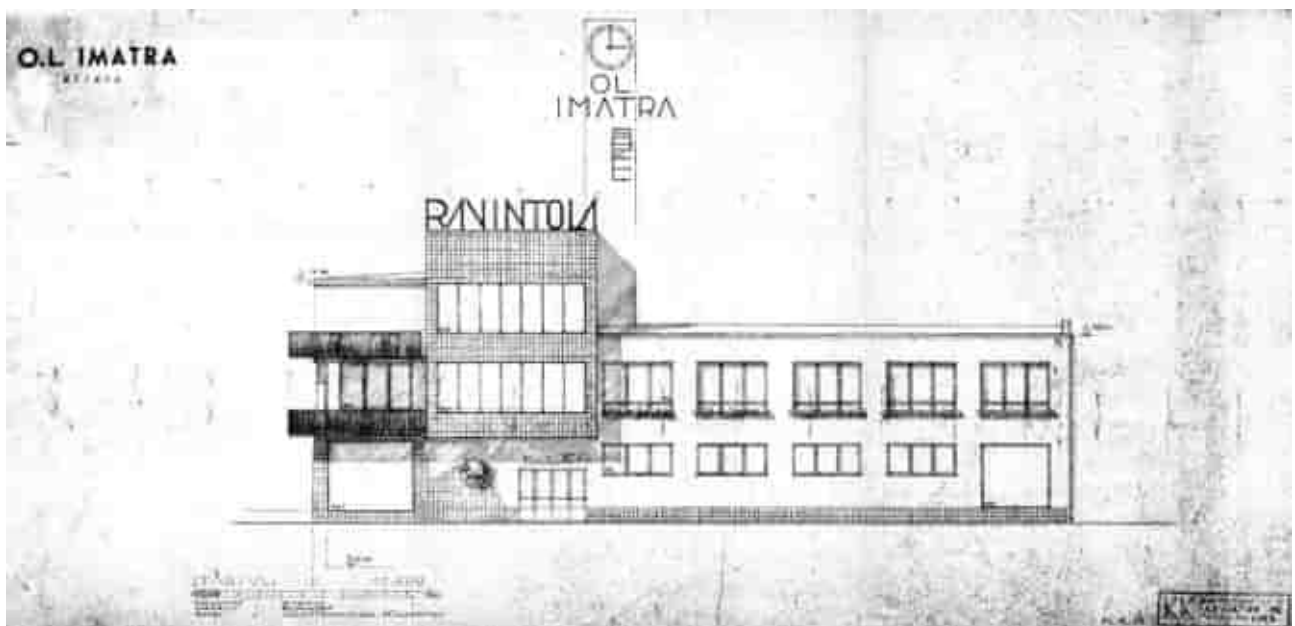
Kuva 41. Osuusliike Imatra julkisivu itään 28.12.1938. Lähde: Imatran kaupungin arkisto.

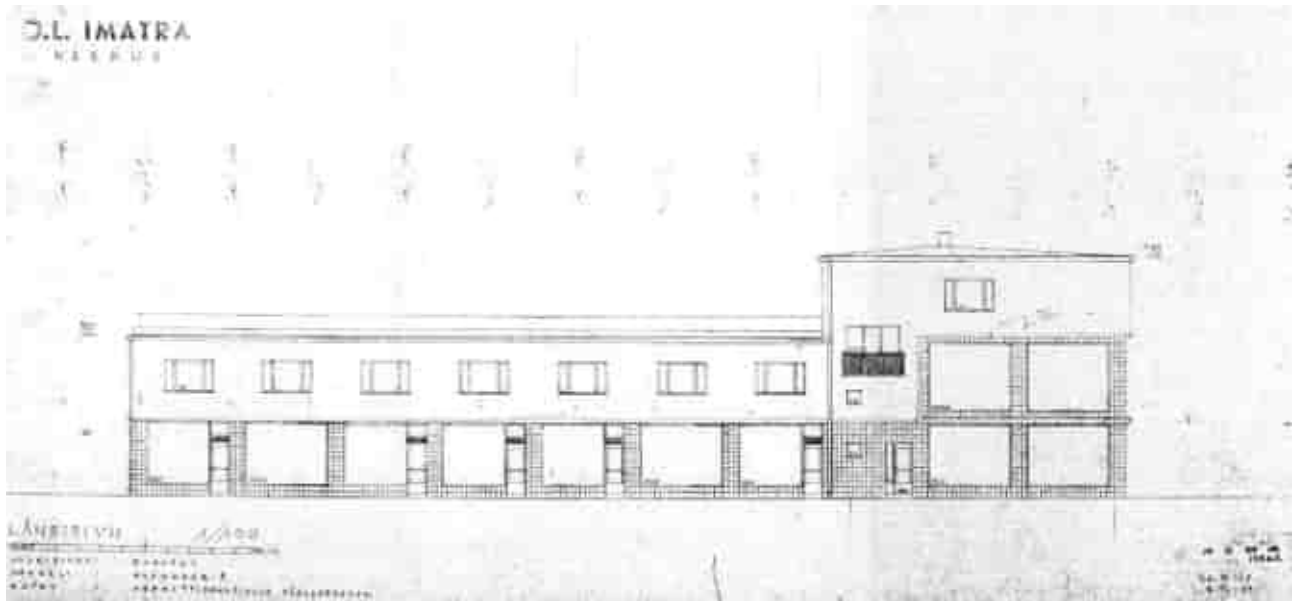
Kuva 42. Osuusliike Imatra julkisivu länteen 17.3.1939. Lähde: Imatran kaupungin arkisto.

Korttelissa sijaitseva vuonna 1937 rakennettu konttori- ja keskusvaraston rakennuksen Matinkadun katujulkisivu länteen on säilynyt hyvin alkuperäisenä. Rakennuksen pohjoispäättyyn on rakennettu kiinni asuinkerrostalo. Rakennuksen sisätiloihin on tehty lukuisia muutoksia sekä sisäpihalta on purettu yksi kerroksinen osa. Eteläiselle puolelle on rakennettu rakennukseen kiinni myymälätilat ja kaksi hotellikäytössä olleita kerroksia sekä sisäpihan autopaikoitus- ja myymälälaajennus on peittänyt rakennuksen julkisivut lähes kokonaan.

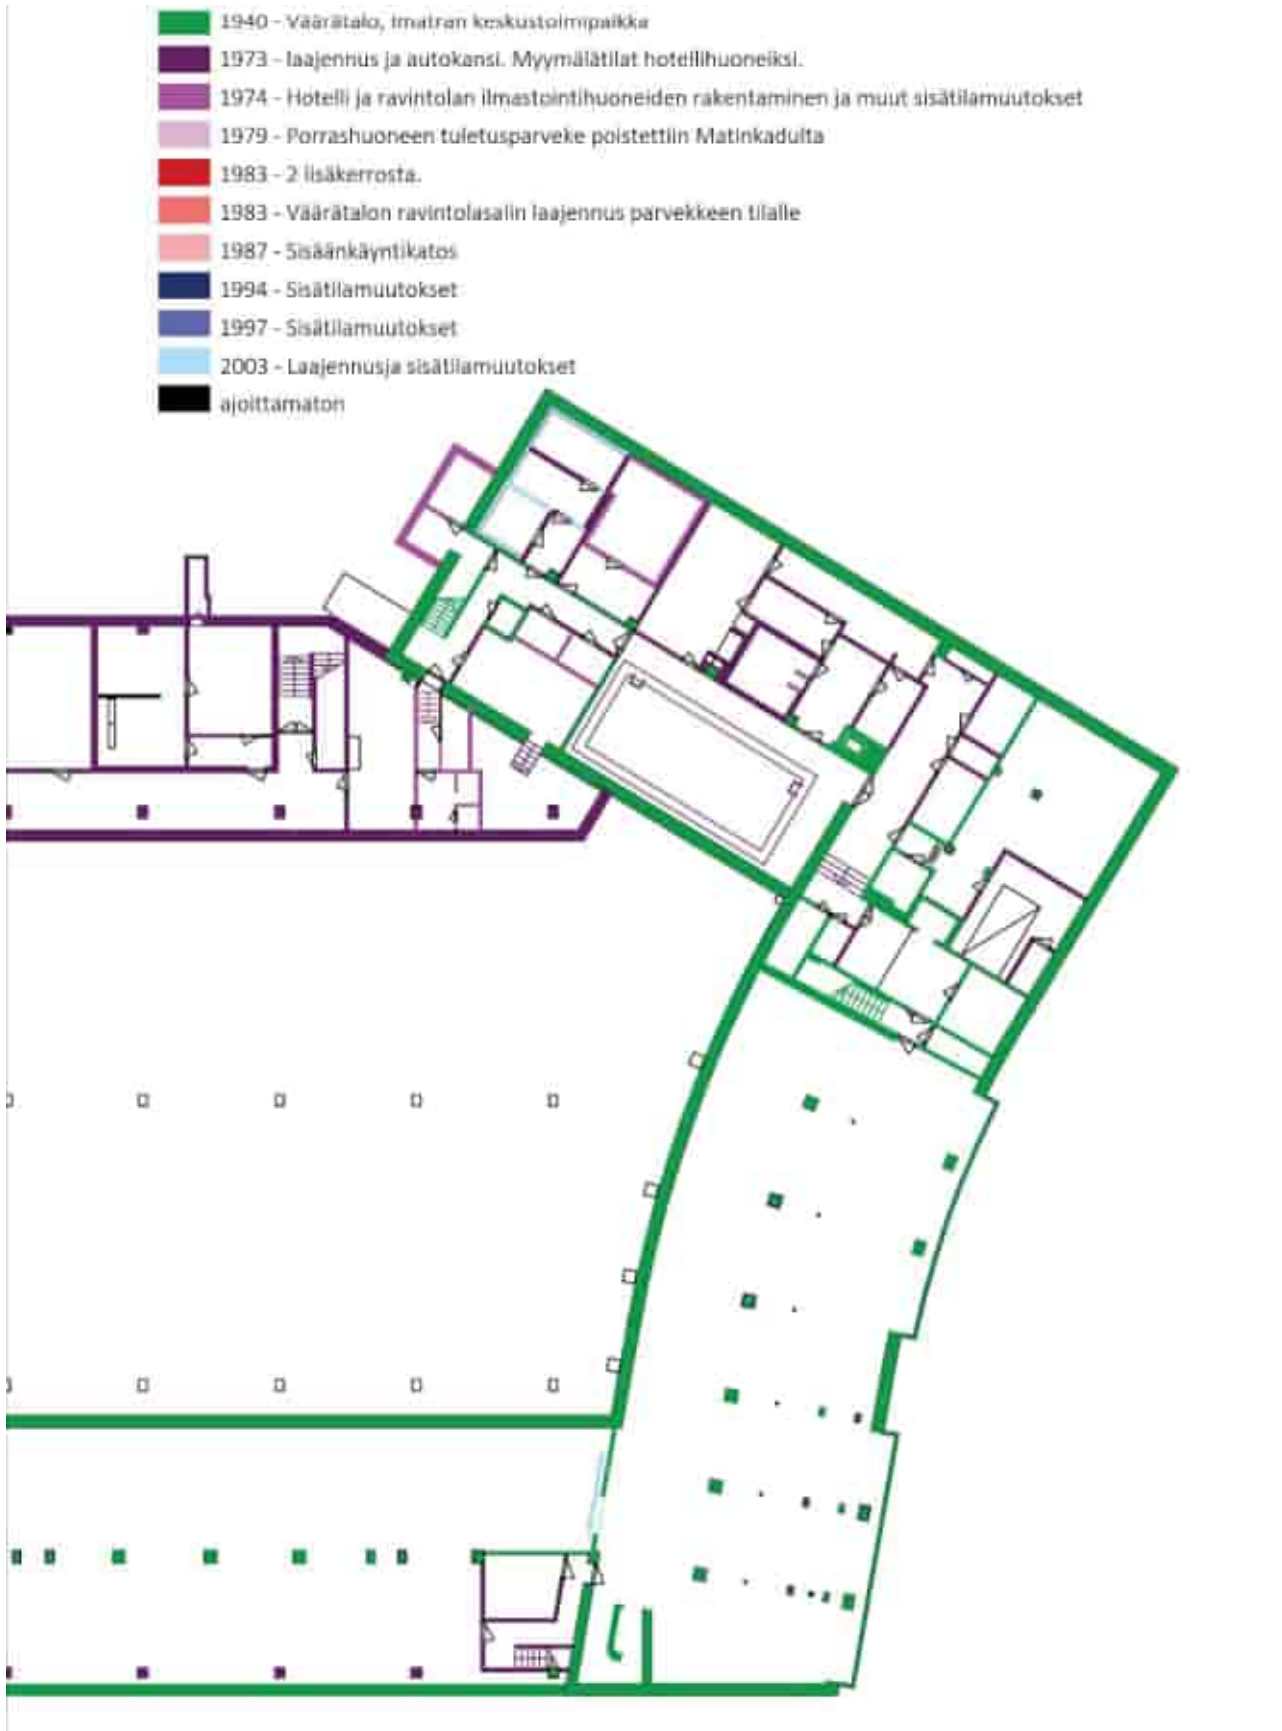
Kuva 53. Imatran Väärätalo, kellarin pohjapiirros vuodelta 2003. Lähde: Imatran kaupungin arkisto.

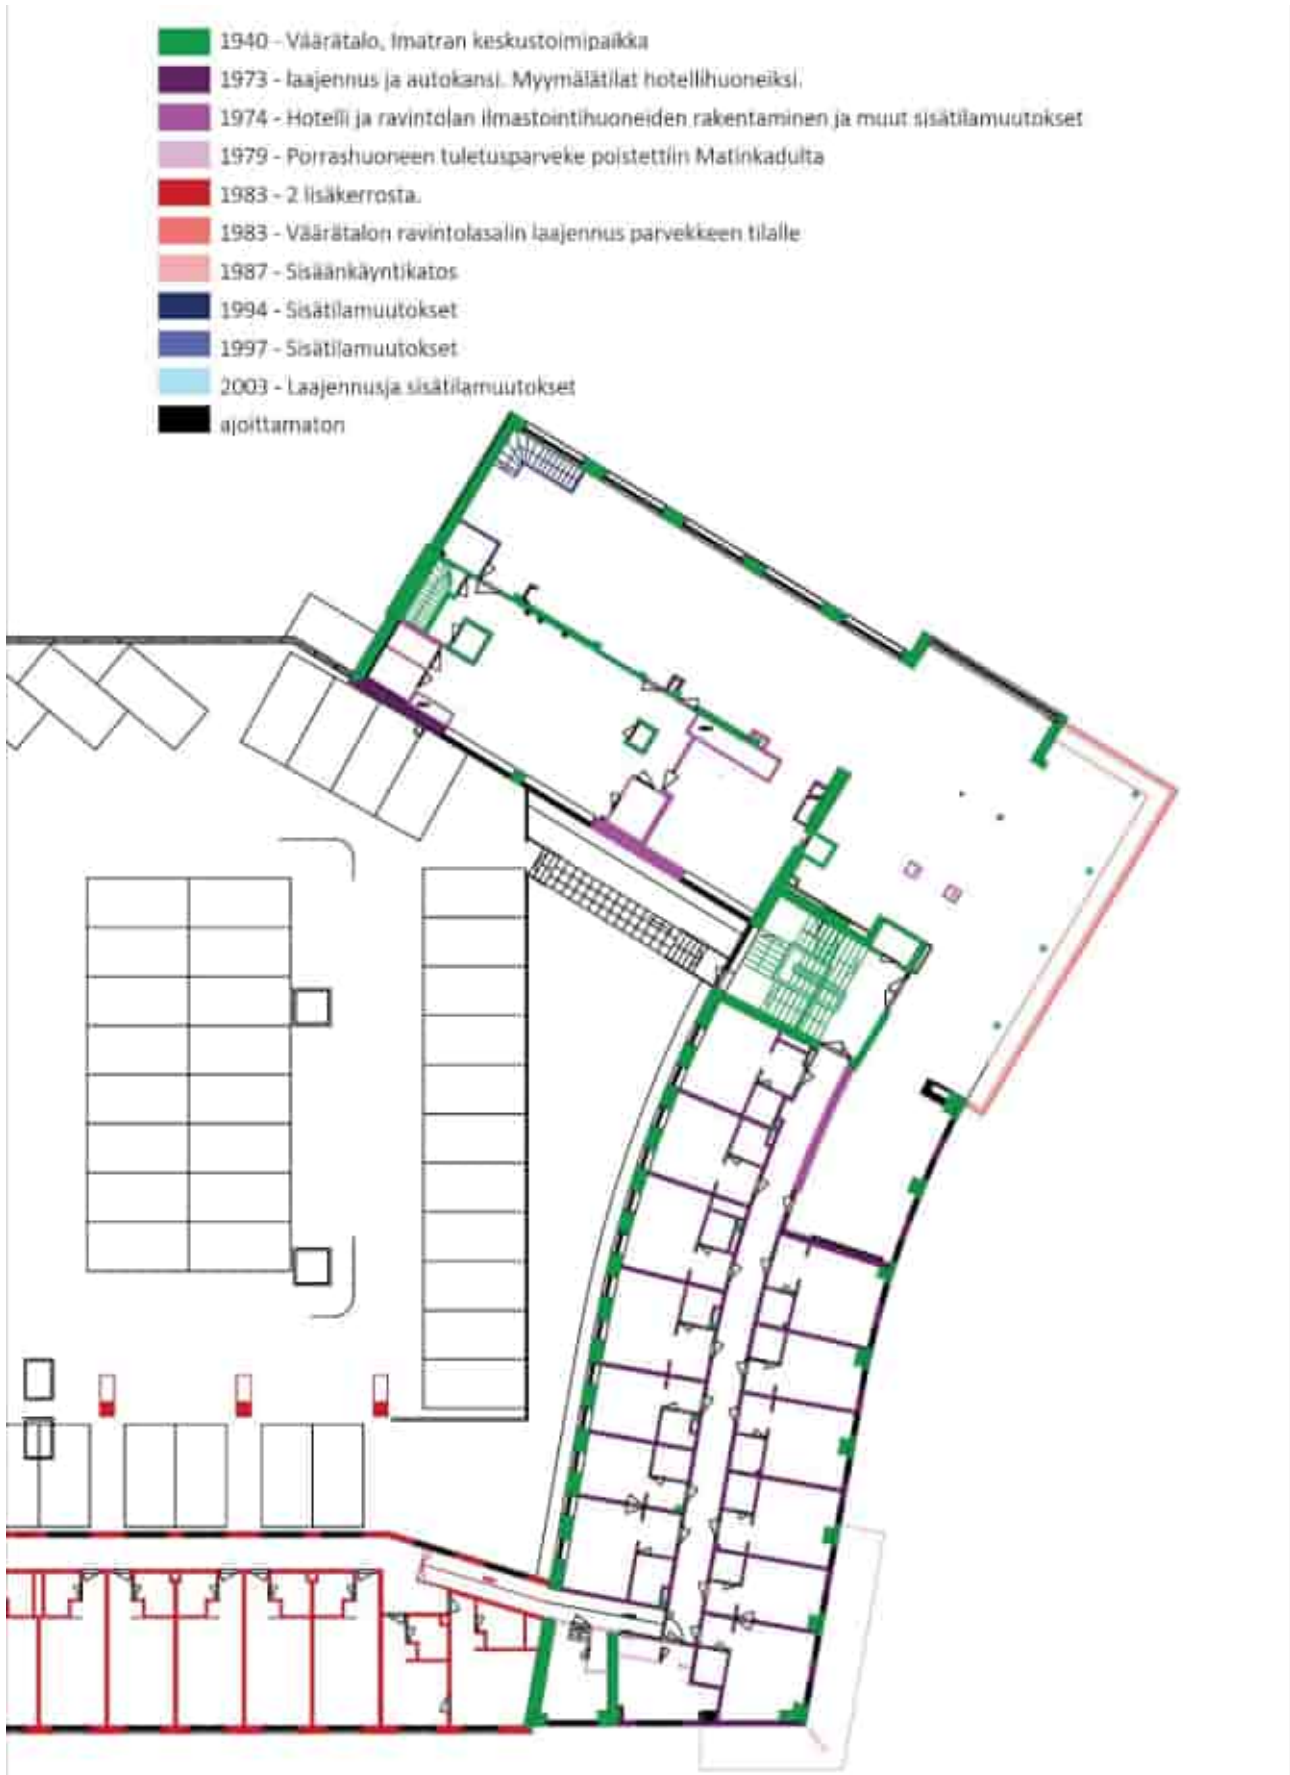
Kuva 55. Imatran Väärätalo, 2. kerroksen pohjapiirros vuodelta 2003. Lähde: Imatran kaupungin arkisto.

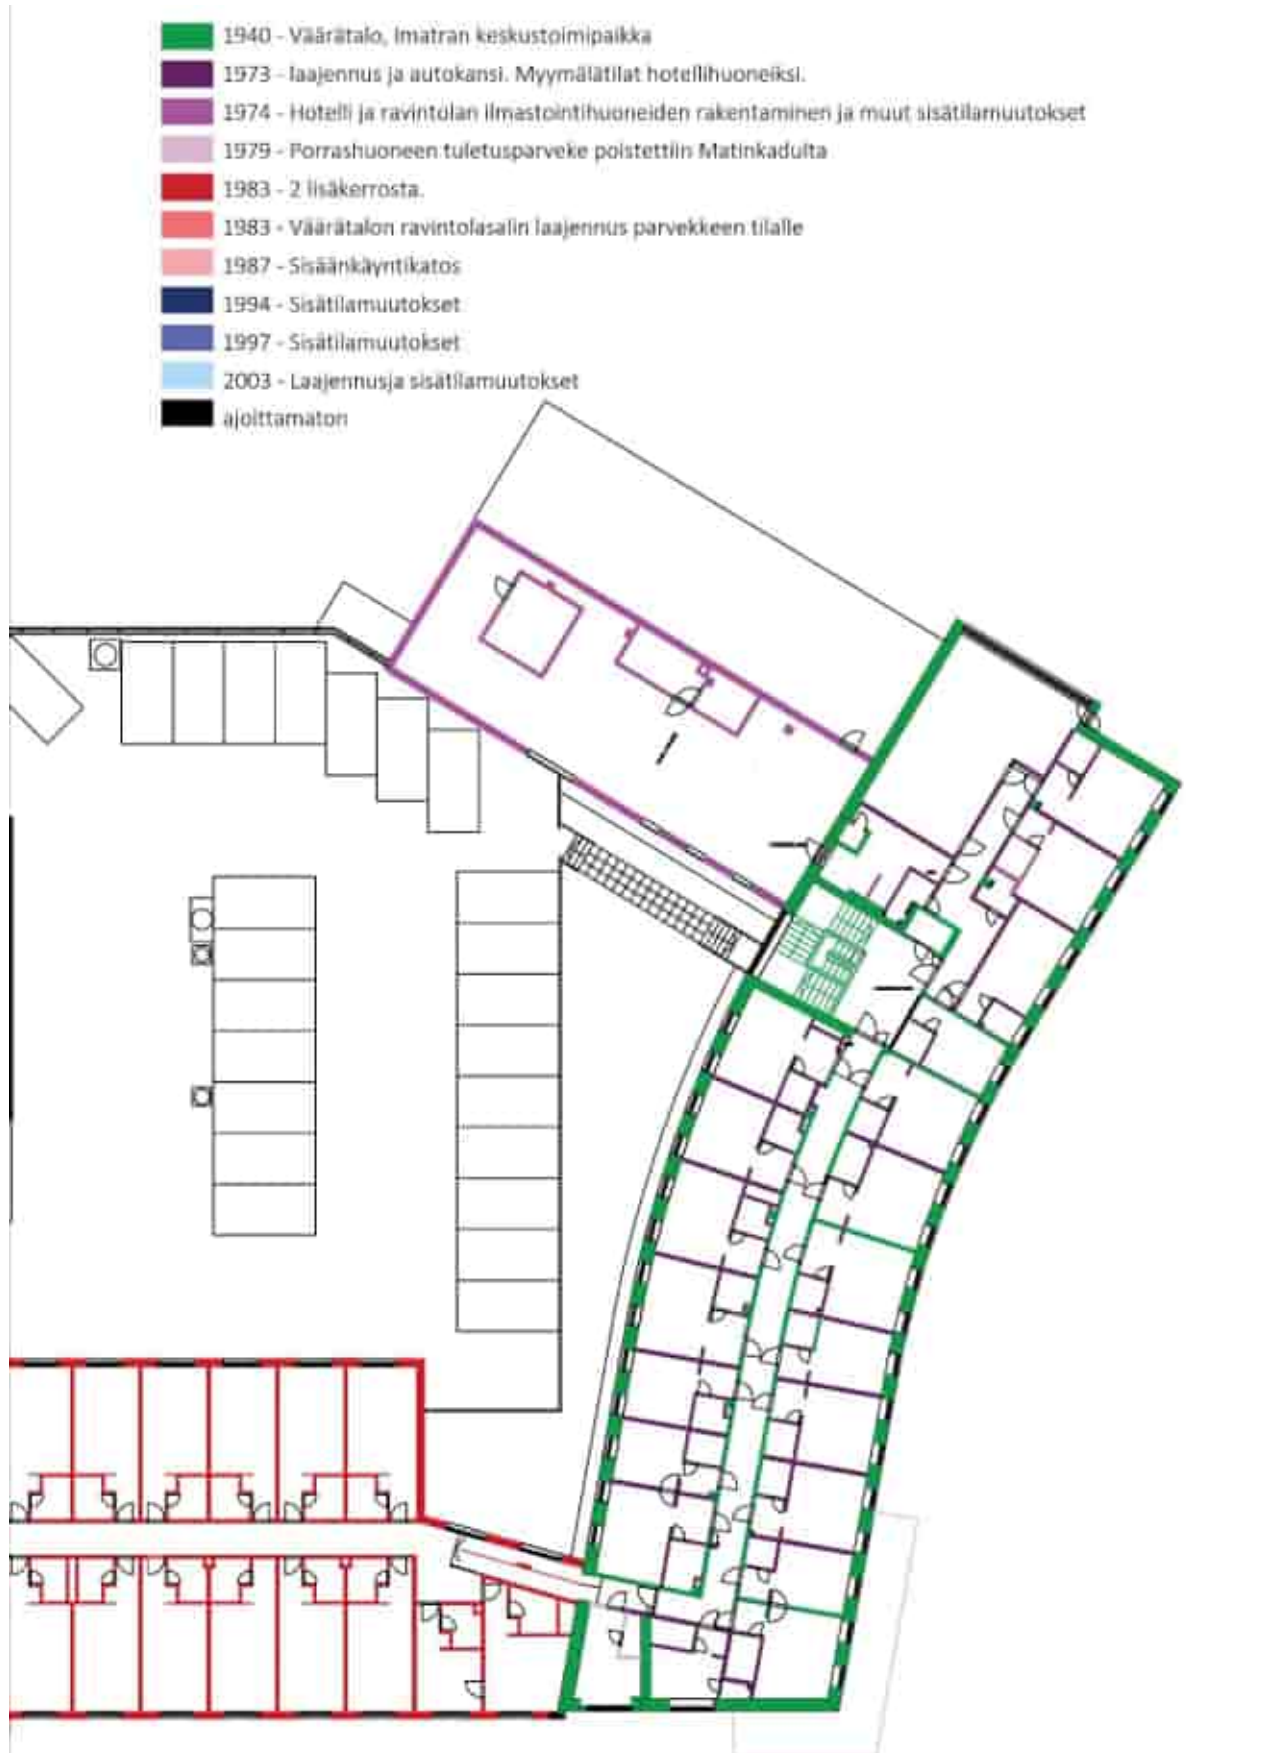
Kuva 56. Imatran Väärätalo, 3. kerroksen pohjapiirros vuodelta 2003. Lähde: Imatran kaupungin arkisto.

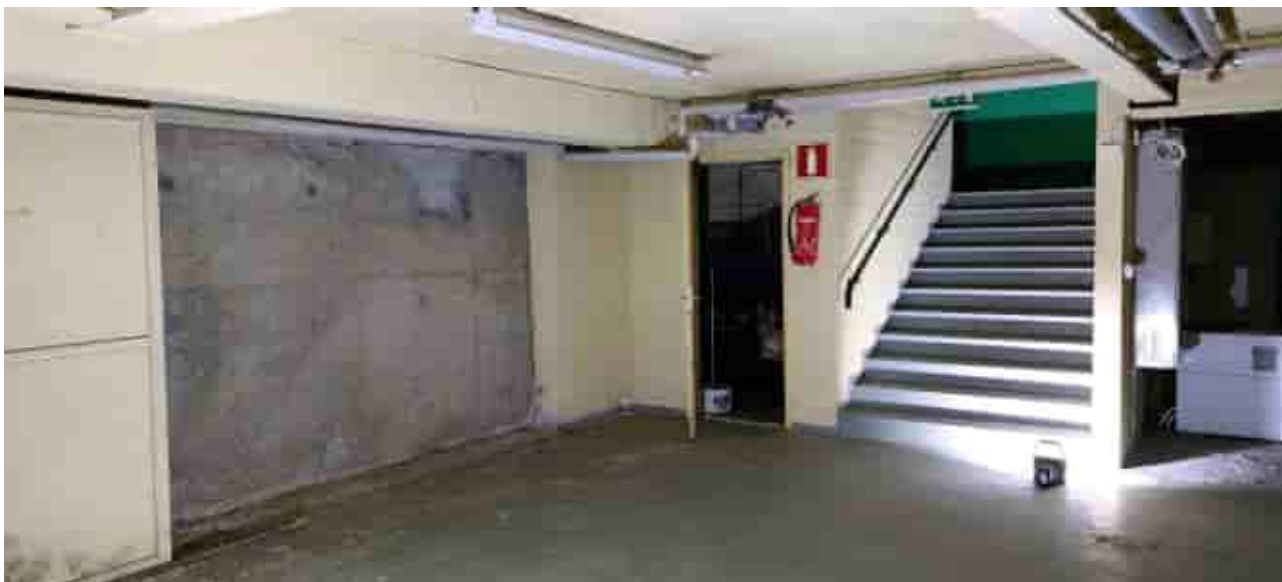
*Kuva 88. Kellarin porrashuone konttori- ja keskusvarastorakennuksen ja myymälälaajennusosan rajalla. Konttori- ja keskusvaraston kellarit on muurattu umpeen ja tehty hiekkatäytöt.*

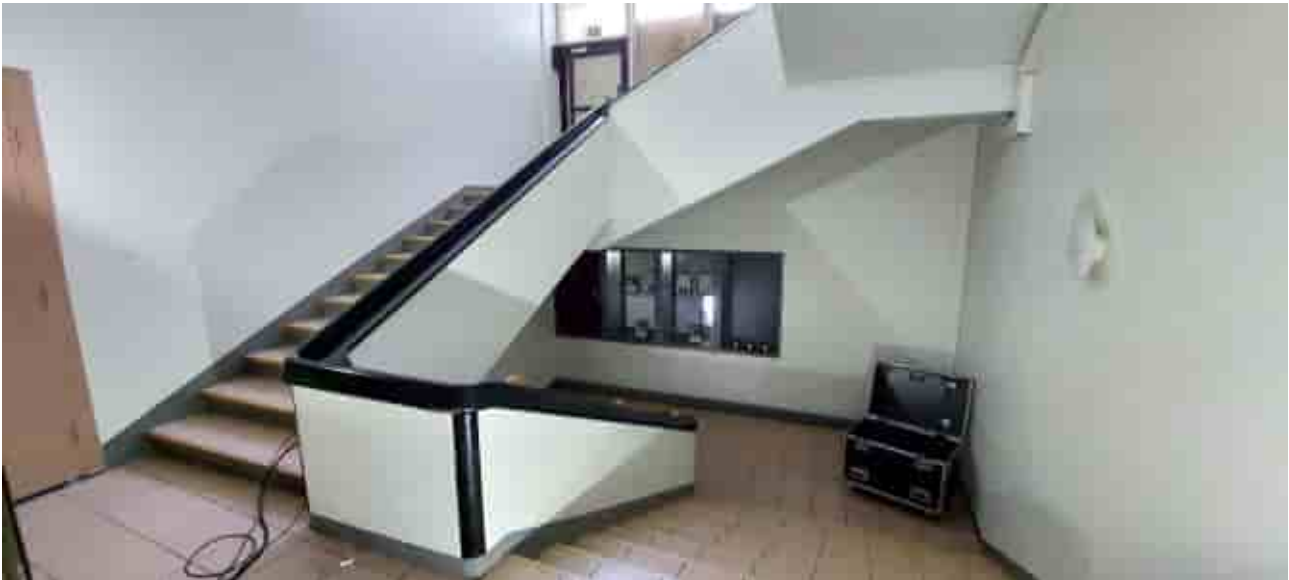
Kuva 93. Hotellin porrashuoneen 2.kerros. Huomion keskipisteenä on 1940-luvun alkuperäinen käsijohde.
