Kuntotutkimukset

Päiväys	12.3.202
Projekti	Ulkovaipparakenteiden kuntotutkimus
Tilaaaja	Imatran Väärätalo
Kohde	Koskenparras 3, 55100 Imatra

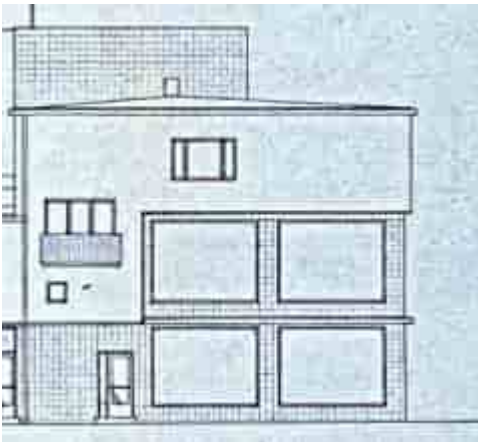
Julkisivupiirustus ennen muutoksia, aukotuksia on muutostöissä muutettu. Aukotusten rappauksen alustana on myös tiili, mutta ulkoseinärakenne on poikkeava alkuperäisestä.

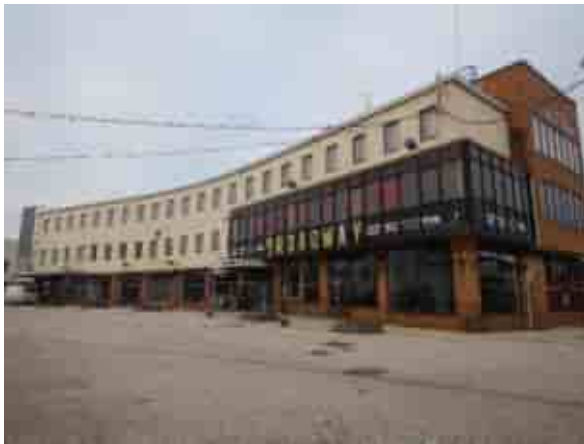
Yleiskuva julkisivusta. Toisen kerroksen aukotuksia on muutettu alkuperäisestä ja ulkoseinäraakenne on niiltä osin poikkeava.

Kopokartoituksessa todettuna julkisivun rappauksessa esiintyy kopoa yleisesti halkeamien yhteydessä ja julkisivun yläosassa. Alustasta irti olevaa rappausta on noin puolet julkisivun rappauksen kokonaispinta-alasta.

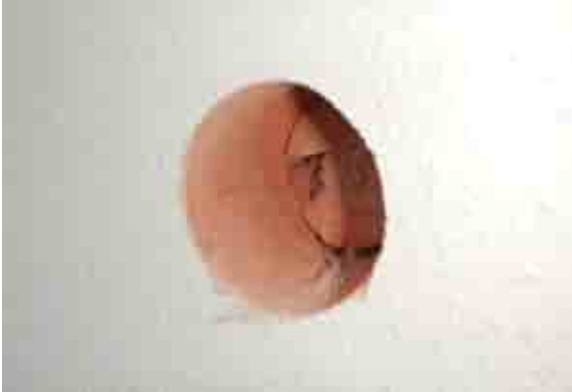
Julkisivun rappauksesta otettiin yksi näyte oletettavasti vaurioitumattomasta kohdasta ohut-hietutkimuksiin. Rappauksessa ei ole verkkovahvisteita.

Rappaukset koostuvat hieman harvoista kalkkisementtilaasteista. Täyttö- ja tartuntalaastissa (näyte OH.01) on havaittavissa pakkasrapautumisen aiheuttamia vaurioita (kunto tyydyttävä, rapautuneisuus 2). Laadultaan laastit ovat tyydyttäviä.

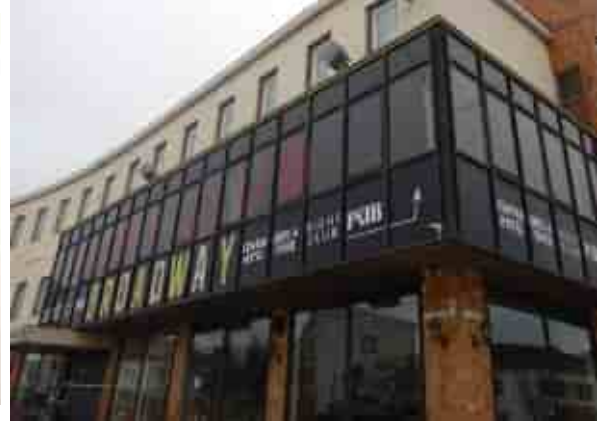
Yökerhon ulokkeellisessa osassa on sijainnut aiemmin sisäänvedetty (osin ulostyöntynyt) parveke. Lasijulkisivun alaosan pinta on havaintojen mukaan metallilevyä. Lasi-/metallilevyypintaisessa julkisivussa ei havaittu vaurioita.

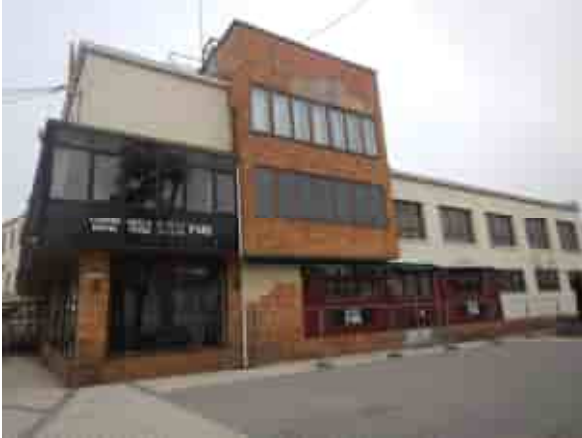
Yleiskuva julkisivusta. Katutason aukotuksia ja julkisivuja on ajansaatossa osin muutettu.

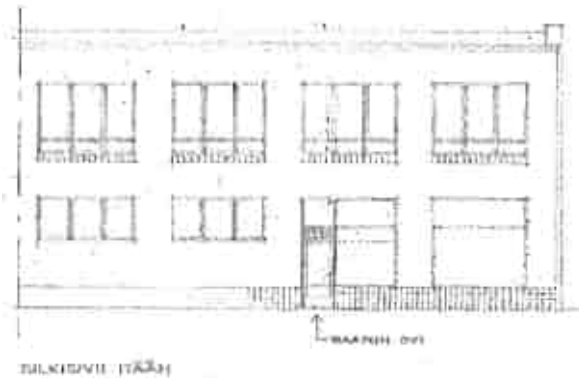
Katutason aukotuksia ja julkisivuja on ajansaatossa osin muutettu useampaan kertaan.

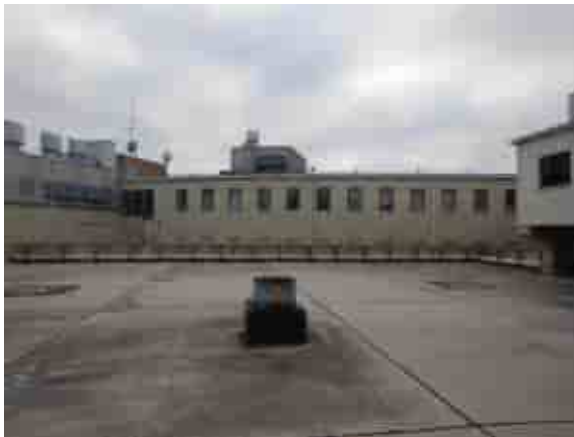
Yleiskuva paikoituskanen puoleisista julkisivuista.

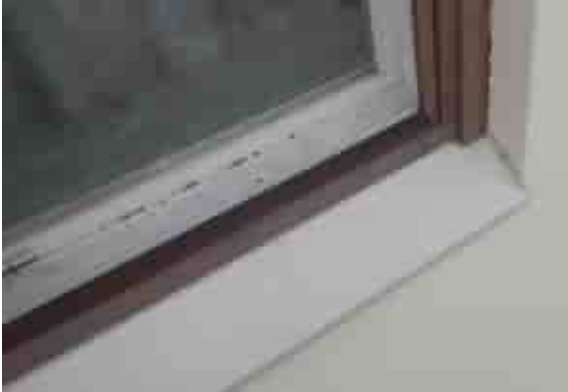
Hotelliosan ikkunat ovat havaintojen mukaan kaksipuitteisia ja kolmelasisia puuikkunoita, jotka ovat arvion mukaan uusittu 90-luvun korjauksissa.

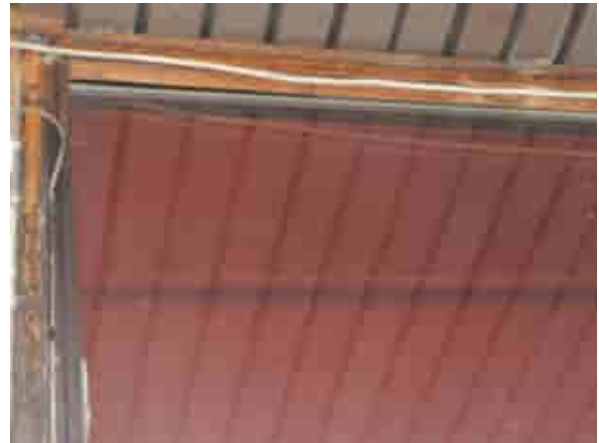
Kiinteiden ikkunoiden puosat ovat ainakin osittain tammea. Ajansaatossa ikkunoiden puosia on mahdollisesti uusittu osittain ja ne on maalattu.

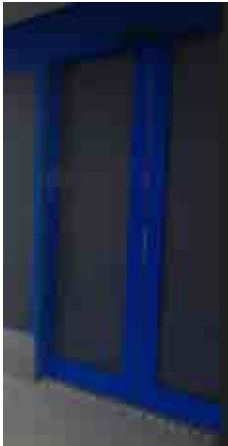
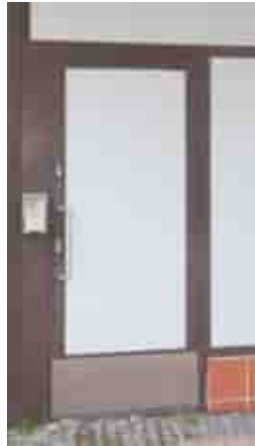
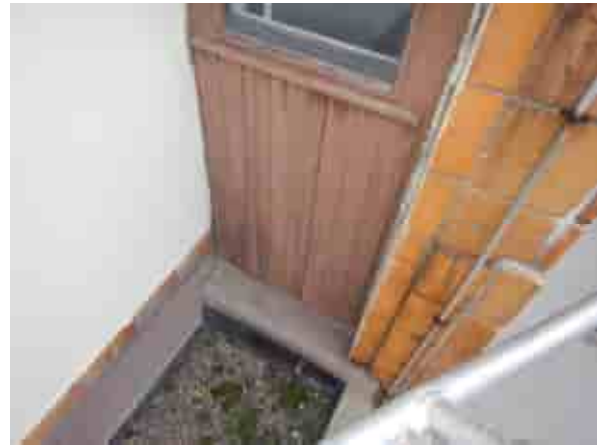
Jukankadun puolella siipiosan ikkunat ovat vähintään ulkopuolisin osin huonokuntoiset.

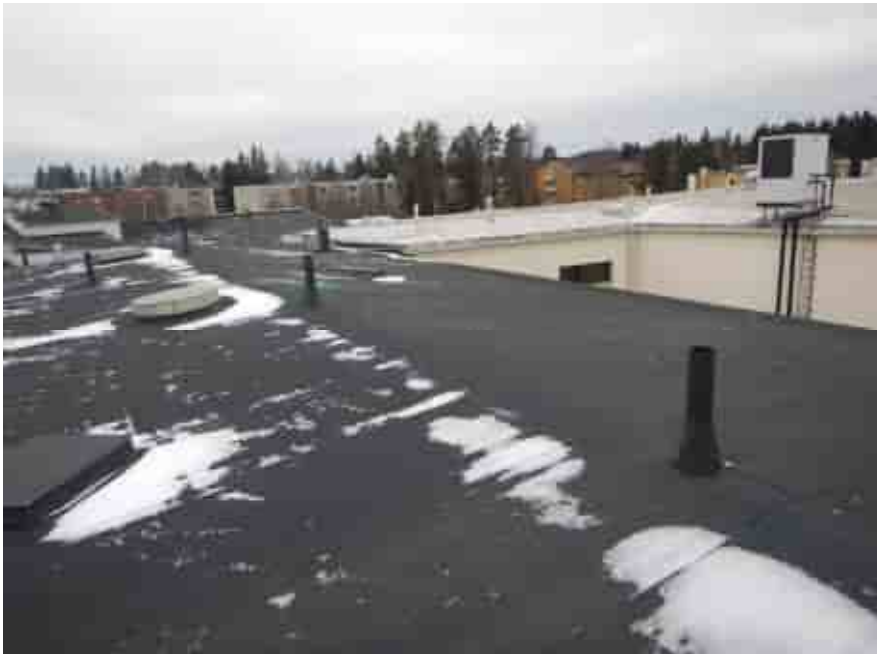
Yleiskuva vesikatosta. Rakennuksen tutkituissa osissa on vesikatteena kumibitumikermi.

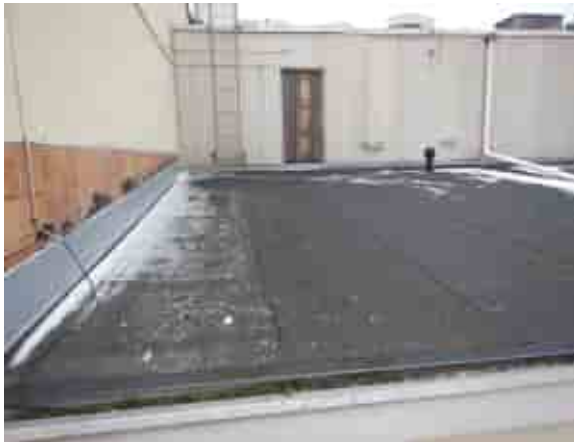
Jukankadun puoleisen siipiosan ja IV-konehuoneen vesikate on kohtalaisen hyvässä kunnossa.

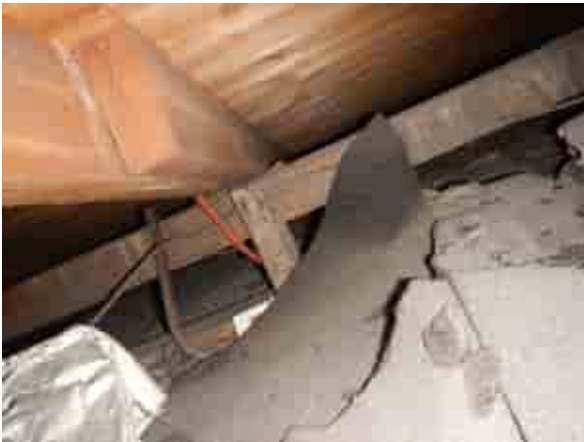
Arviolta vesikatteen alusrakenteita on jossain korjauksissa uusittu. Vesikattokorjausten laajuus tai toteutusajankohdat eivät olleet tiedossa.
