## Urheilutalon painonnosto- ja kuntosalitilassa mikrobilöyttö

**Tiedote**      **12.3.2020 19:25**

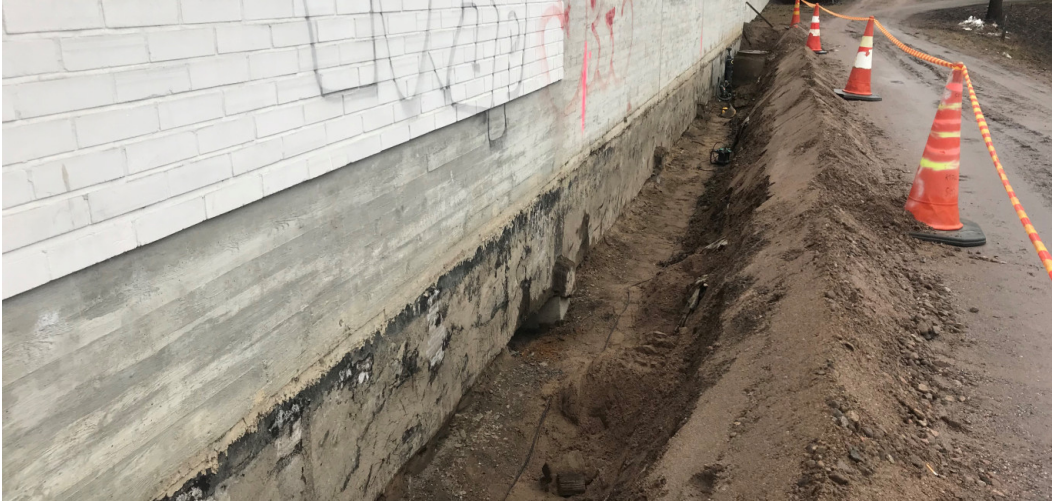
*Juoksusuoran kohdalla, talon ulkopuolella on tehty kaivututkimuksia.*

Juoksusuoralla on avattu parin viikon aikana seinärakenteita sisäpuolelta. Näissä tutkimuksissa on havaittu, että seinän villaeristekerros on märkä lattiapinnan alapuoliselta osalta.

Lisäksi talon ulkopuolelta, juoksusuoran kohdalta on kaivettu seinärakenteita esiin ongelmien määrittämiseksi tarkemmin. Myös juoksusuoran korjausvaihtoehdot ovat esillä sisäilmantöryhmän kokouksessa ensi viikolla.
